La torre Ghirlandina The Ghirlandina Tower

**Comune
di Modena**

Mappatura dei fenomeni di degrado

Stone deterioration mapping

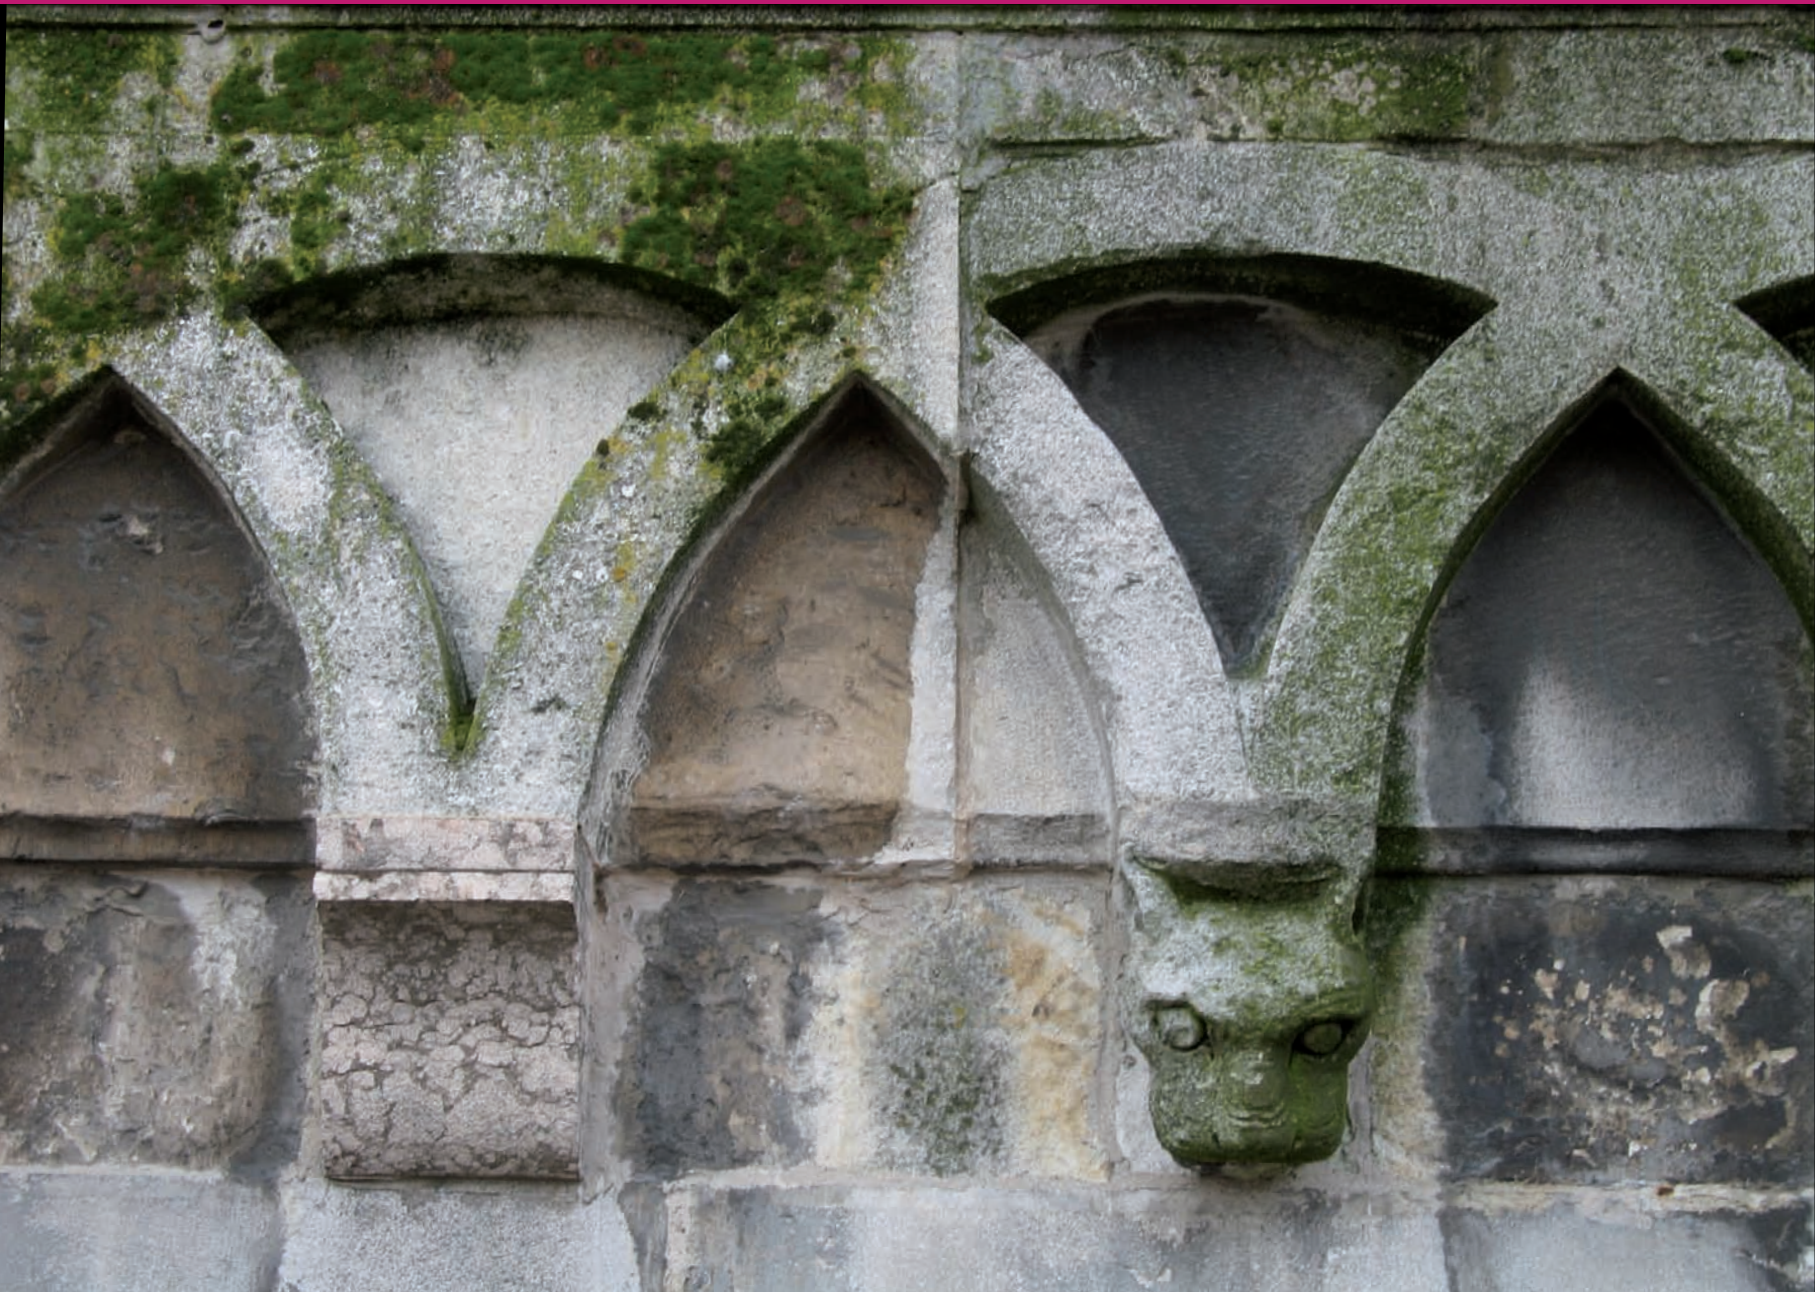
Notice how moss grows only on the *pietra di Vicenza* arch on the left. The right side arch consists of *granitello*, a rock which is much less porous than *pietra di Vicenza*.

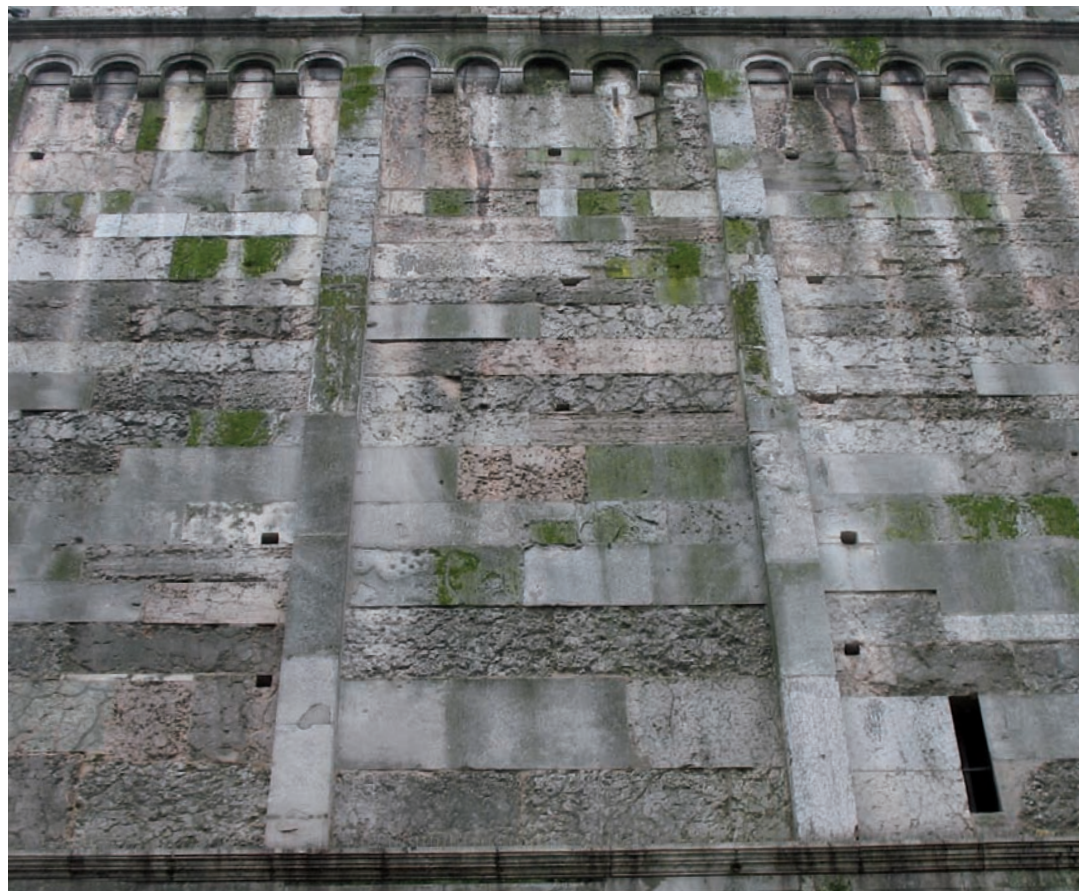
Fig. 1 Mappa dello sviluppo della colonizzazione biologica e della patina biologica. Map showing the biological colonization and the biological patina.

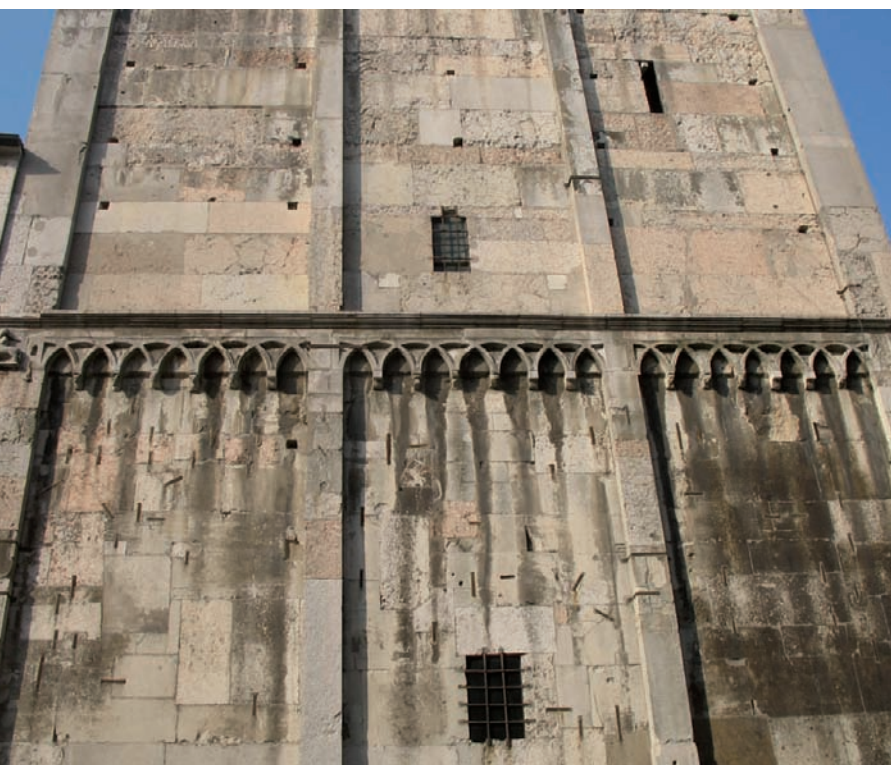
Fig. 5

Black crust below the arches of the first cornice on the eastern façade. Notice the differential degradation of *Rosso Ammonitico* slabs (pinkish) above the cornice.

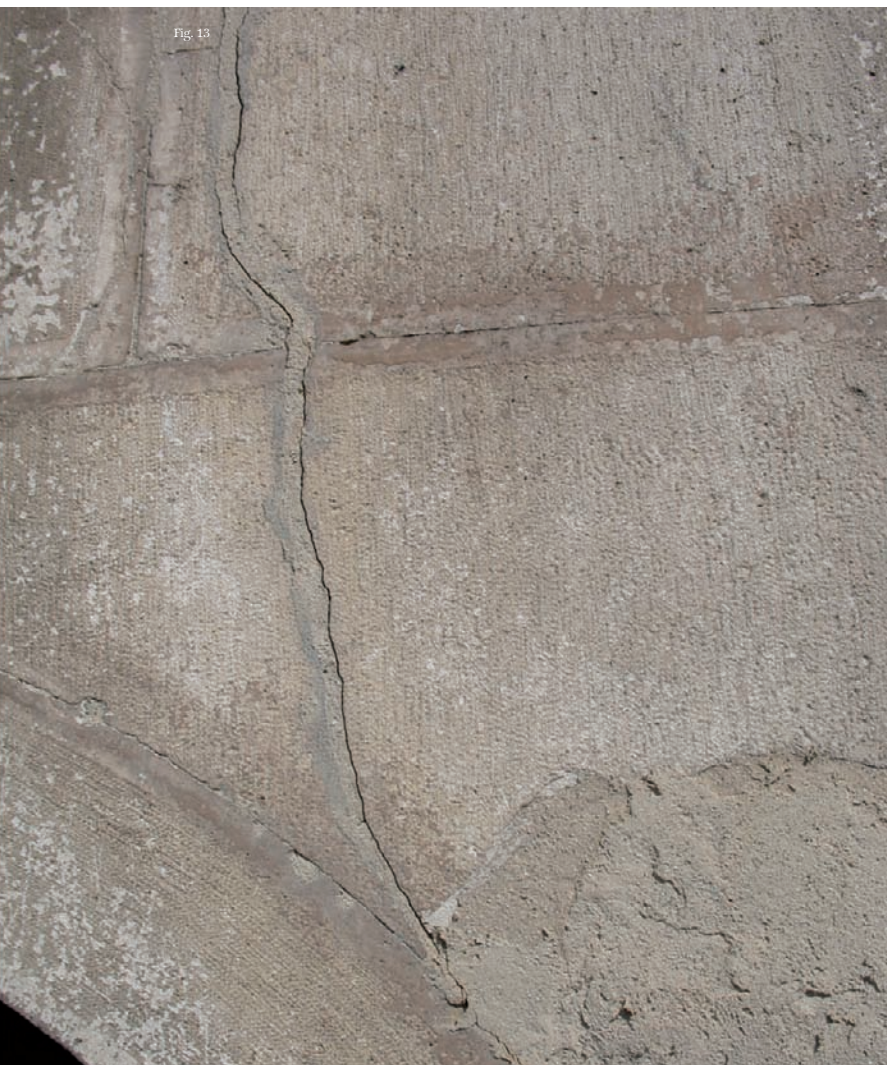
Fracture cutting through *granitello* slabs along the southern façade, fifth floor. Notice that the fracture reopened after it was filled with epoxy resin during the '70s restorations.

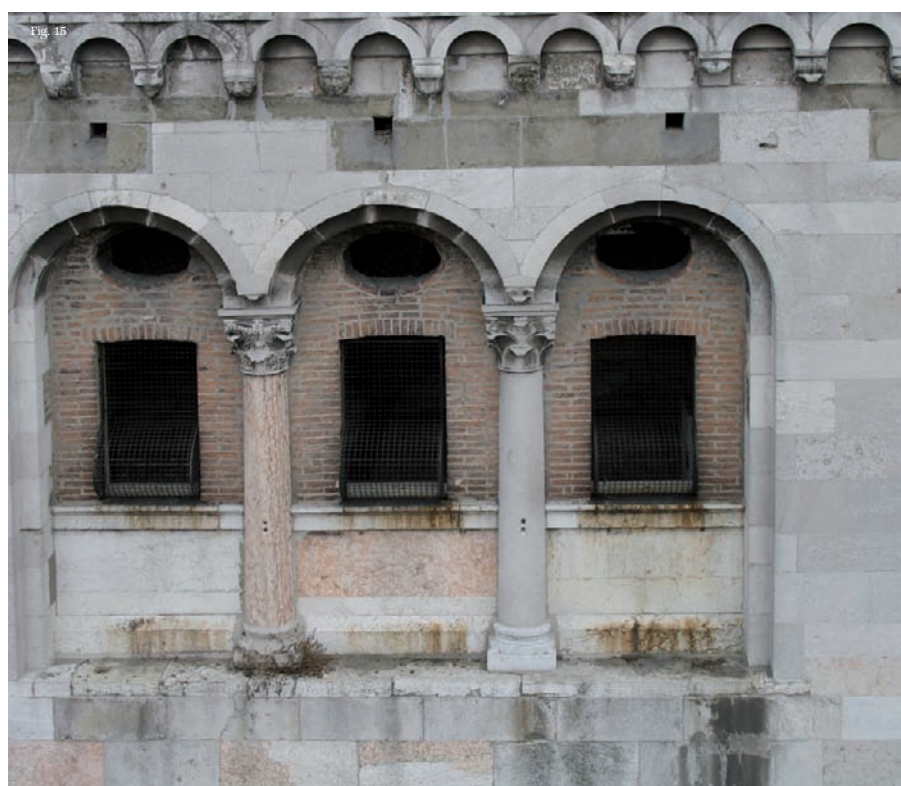
Staining by iron oxides due to alteration of the metallic grating in the fifth floor of the western façade.

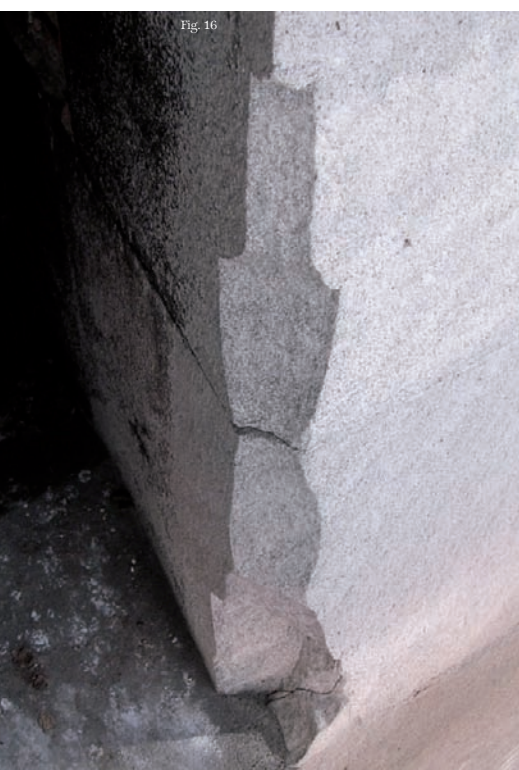
Fig. 16 Mancanza legata all'espulsione di frammenti di roccia fratturati per schiacciamento. Granitello, lato ovest, quarto piano.
Loss by expulsion of rock fragments on the edge of *granitello* blocks crushed by compression. Fifth floor, western façade.

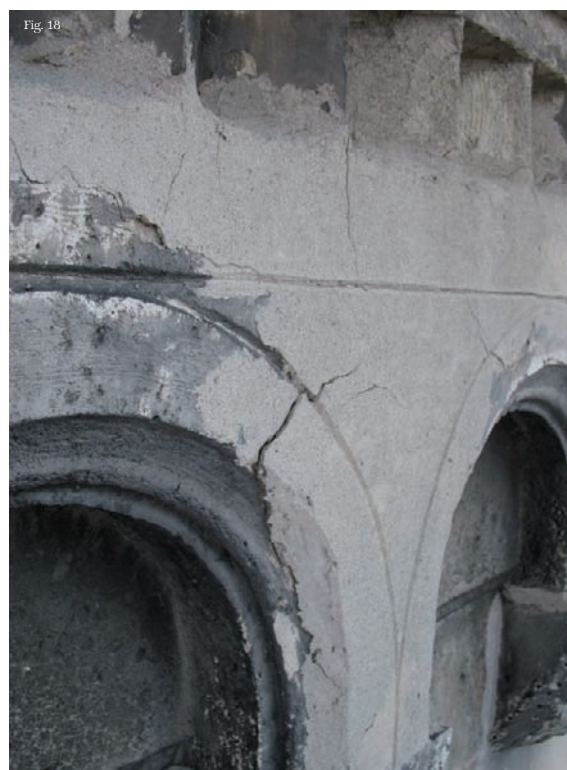
Fig. 18 Stuccatura in resina epossidica di un'ampia porzione della quarta cornice del lato ovest effettuata durante i restauri degli anni Settanta. Notare la fratturazione della resina.
Integration by epoxy resin of a large portion of the fourth cornice on the western façade during the '70s restorations. Note the cracking of the resin.

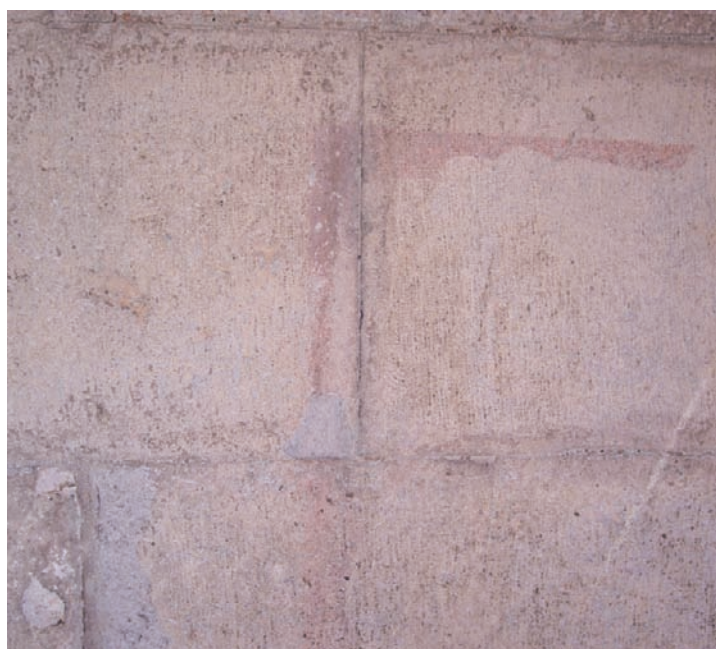
Fig. 3 Particolare del degrado di un conico di pietra di Aurisina. Degradation detail of a pietra di Aurisina block.

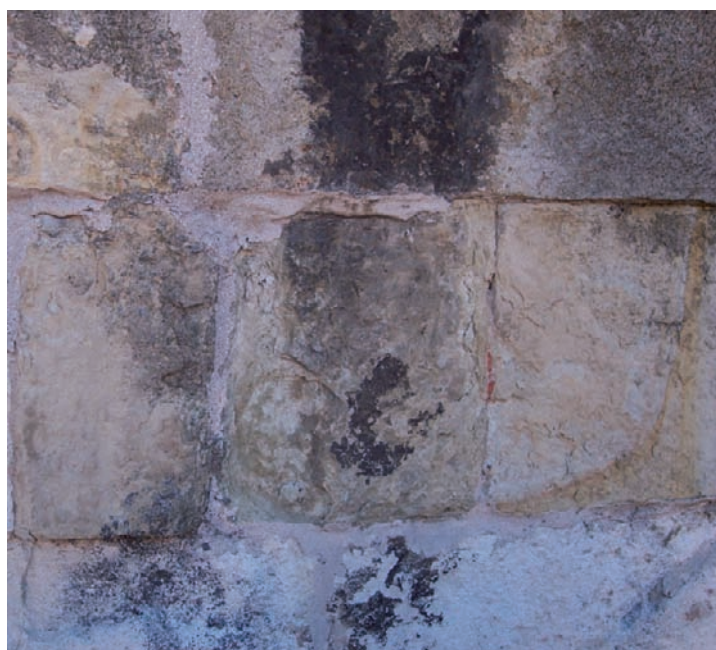
Fig. 6 Particolare del degrado di alcuni conci di Pietra di Vicenza.
Degradation detail of a *pietra di Vicenza* block.

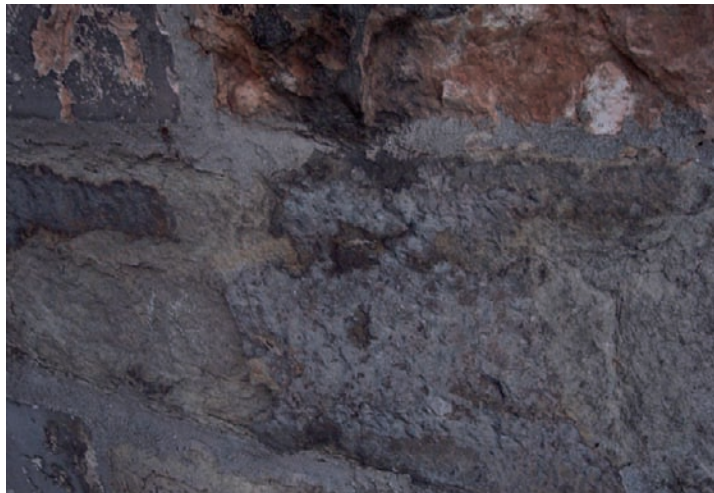
Fig. 7 Particolare del degrado di alcuni conci di Trachite. Degradation detail of same trachyte blocks.

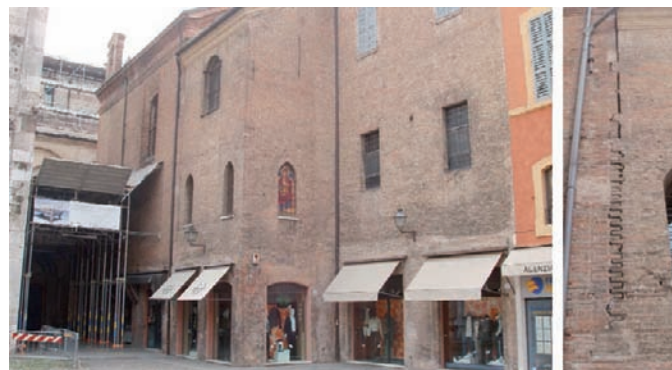
Fig. 32 L'immagine mostra una lesione in prossimità della linea d'unione tra le canoniche e gli edifici retrostanti, caratterizzata da un'apertura divergente verso l'alto, indice di una rotazione complessiva verso il Duomo. (Foto Silvia Tosini e Matteo Bonini). Crack next to the linking line between the vicarage and the buildings lying behind. That the leak diverges upwards is a signal of a whole rotation towards the Cathedral (Photo Silvia Tosini and Matteo Bonini).

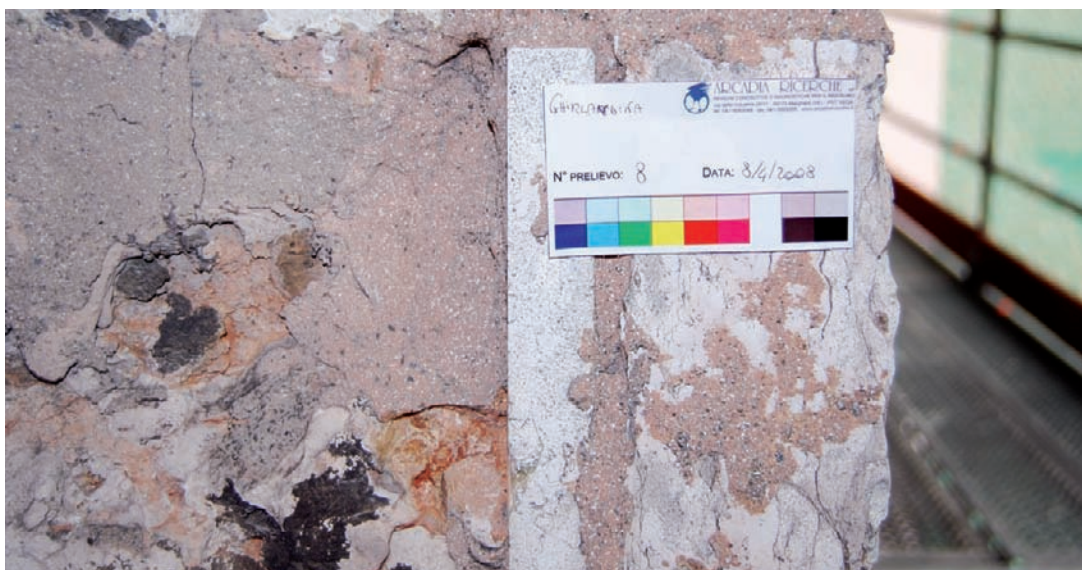
Fig. 12 Area in cui sono evidenti i rifacimenti con impasto a base di resina epossidica
Area showing visible signs of repairs using epoxy resin mortar.

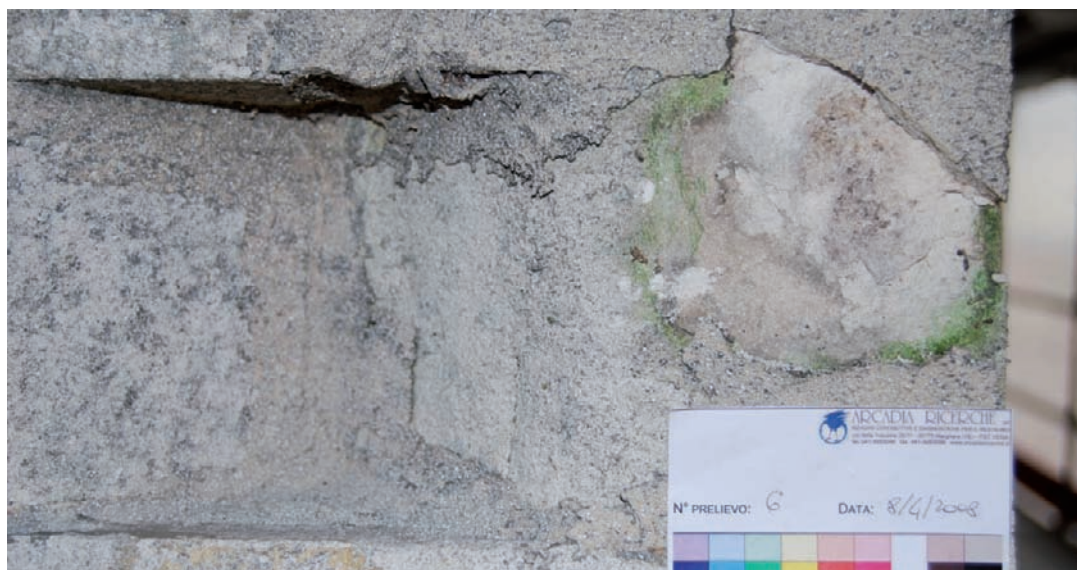
Fig. 13 Area in cui il rifacimento con malta epossidica presentava sollevamenti. La malta è stata oggetto di campionamento ed analisi. Area where the repairs made using epoxy mortar has become detached. Samples of the mortar were taken for analysis.

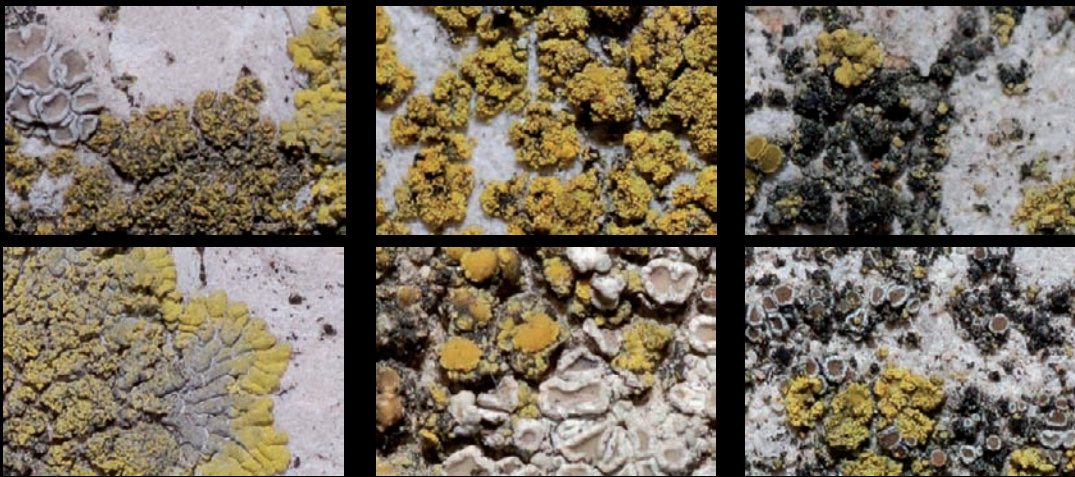
Fig. 14 La pietra è interessata dalla presenza di diversificate tipologie licheniche che attecchiscono sia sulle porzioni superficiali più compatte del materiale, sia in corrispondenza delle fessurazioni e delle zone più porose dello stesso. Unitamente ai licheni caratterizzati da una colorazione del tallo di tonalità gialla, verde e marrone, si riconoscono frazioni minori di depositi grigio scuri, verosimilmente attribuibili a organismi biologici non più attivi. The stone is affected by a range of different types of lichen which attach themselves not only to the more compact surfaces of the stone, but also penetrate cracks and the more porous areas. Together with the lichen, recognisable for the yellow, green and brown thallus, there are also smaller dark grey deposits, that can probably be attributed to biological organisms that are no longer active.
