La torre Ghirlandina The Ghirlandina Tower

**Comune
di Modena**

Mappatura dei fenomeni di degrado

Stone deterioration mapping

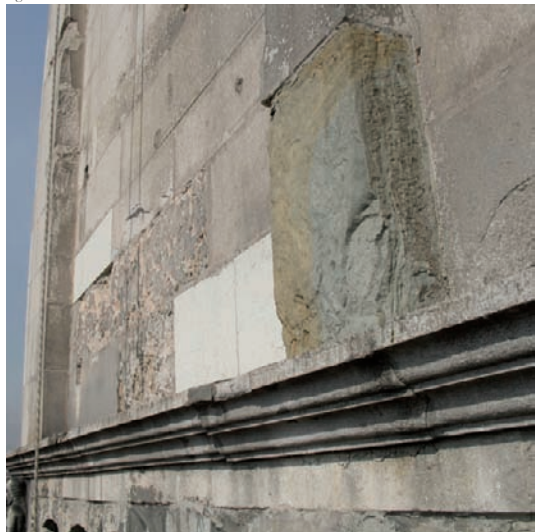
Fig. 20 Blocco in arenaria della Formazione di Pantano profondamente alterato. Notare sulla sinistra alcune lastre di sostituzione in Ammonitico nella varietà bianca poste in opera durante i restauri del 1973.

Lato sud, quarto piano. Deeply altered sandstone block from the *Formazione di Pantano*. On the left some slabs consisting of the white variety of Rosso Ammonitico, emplaced in 1973, are also visible. Southern side, fourth floor.

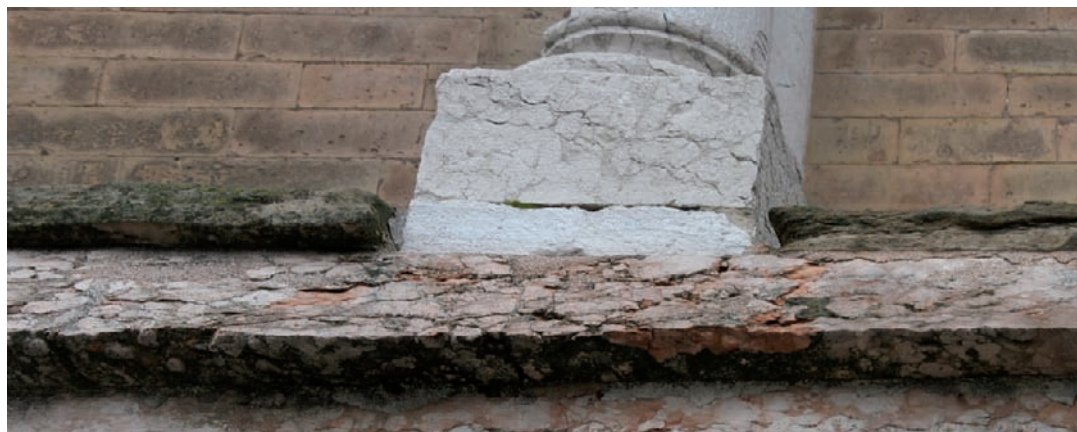
Fig. 22 Davanzali in Arenaria di Scabiazza profondamente alterati da fenomeni di disaggregazione.

Lanterna, lato nord. Windowsills consisting of sandstone from the *Arenarie di Scabiazza* Formation deeply altered by disaggregation phenomena. Lantern, northern side.

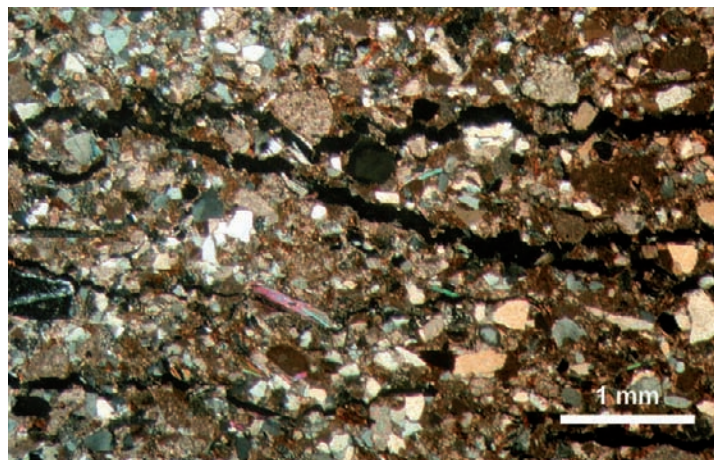
Fig. 23 Immagine al microscopio ottico di una sezione sottile di Arenaria di Scabiazza. Sono visibili granuli di quarzo, biotite e muscovite cementati da calcite. Notare le fessure causate dai fenomeni di esfoliazione della roccia.

Photomicrograph of an *Arenaria di Scabiazza* sandstone. The rock contains quartz, biotite and muscovite grains cemented by calcite. Note the fissures caused by exfoliation phenomena.

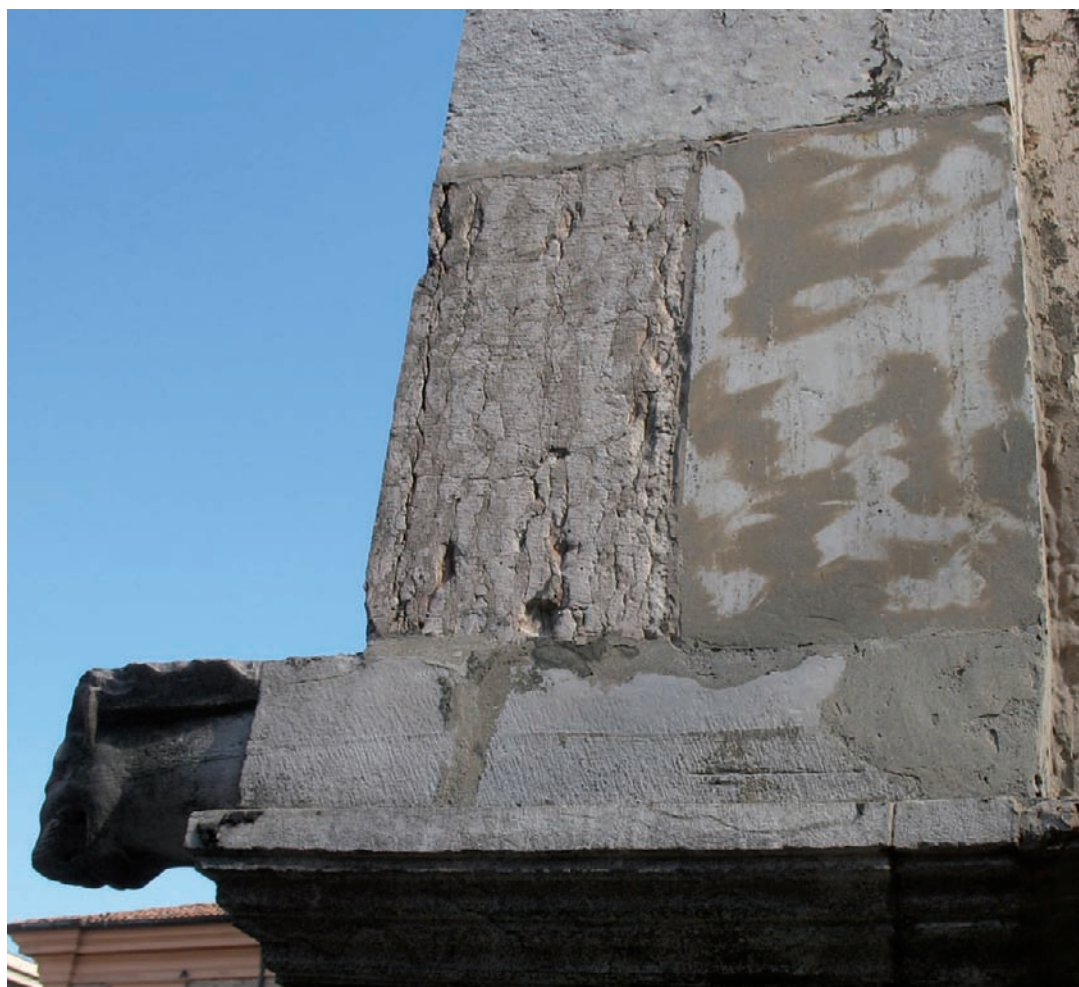
(Sassuolo Ducal Palace; Lugli, 1996). Only one replacement block of travertine is present on the Tower. It was sealed on the wall during the restorations of 1973 (Fig. 27), as documented by photographs. The characteristics of the rock exclude with certainty any local provenance; the block surely came from Tivoli (Rome). Travertine ornamental stones from the Rome area have been widely imported and used in Modena since the 1930s.

Fig. 27 Blocco di travertino di Tivoli (Roma) di colore bianco parzialmente ricoperto da resina (colore bruno). L'elemento è stato messo in opera durante i restauri del 1973. Travertine block (white) coming from Tivoli (Rome), partially covered by resin (brown). It was emplaced during the 1973 restorations.

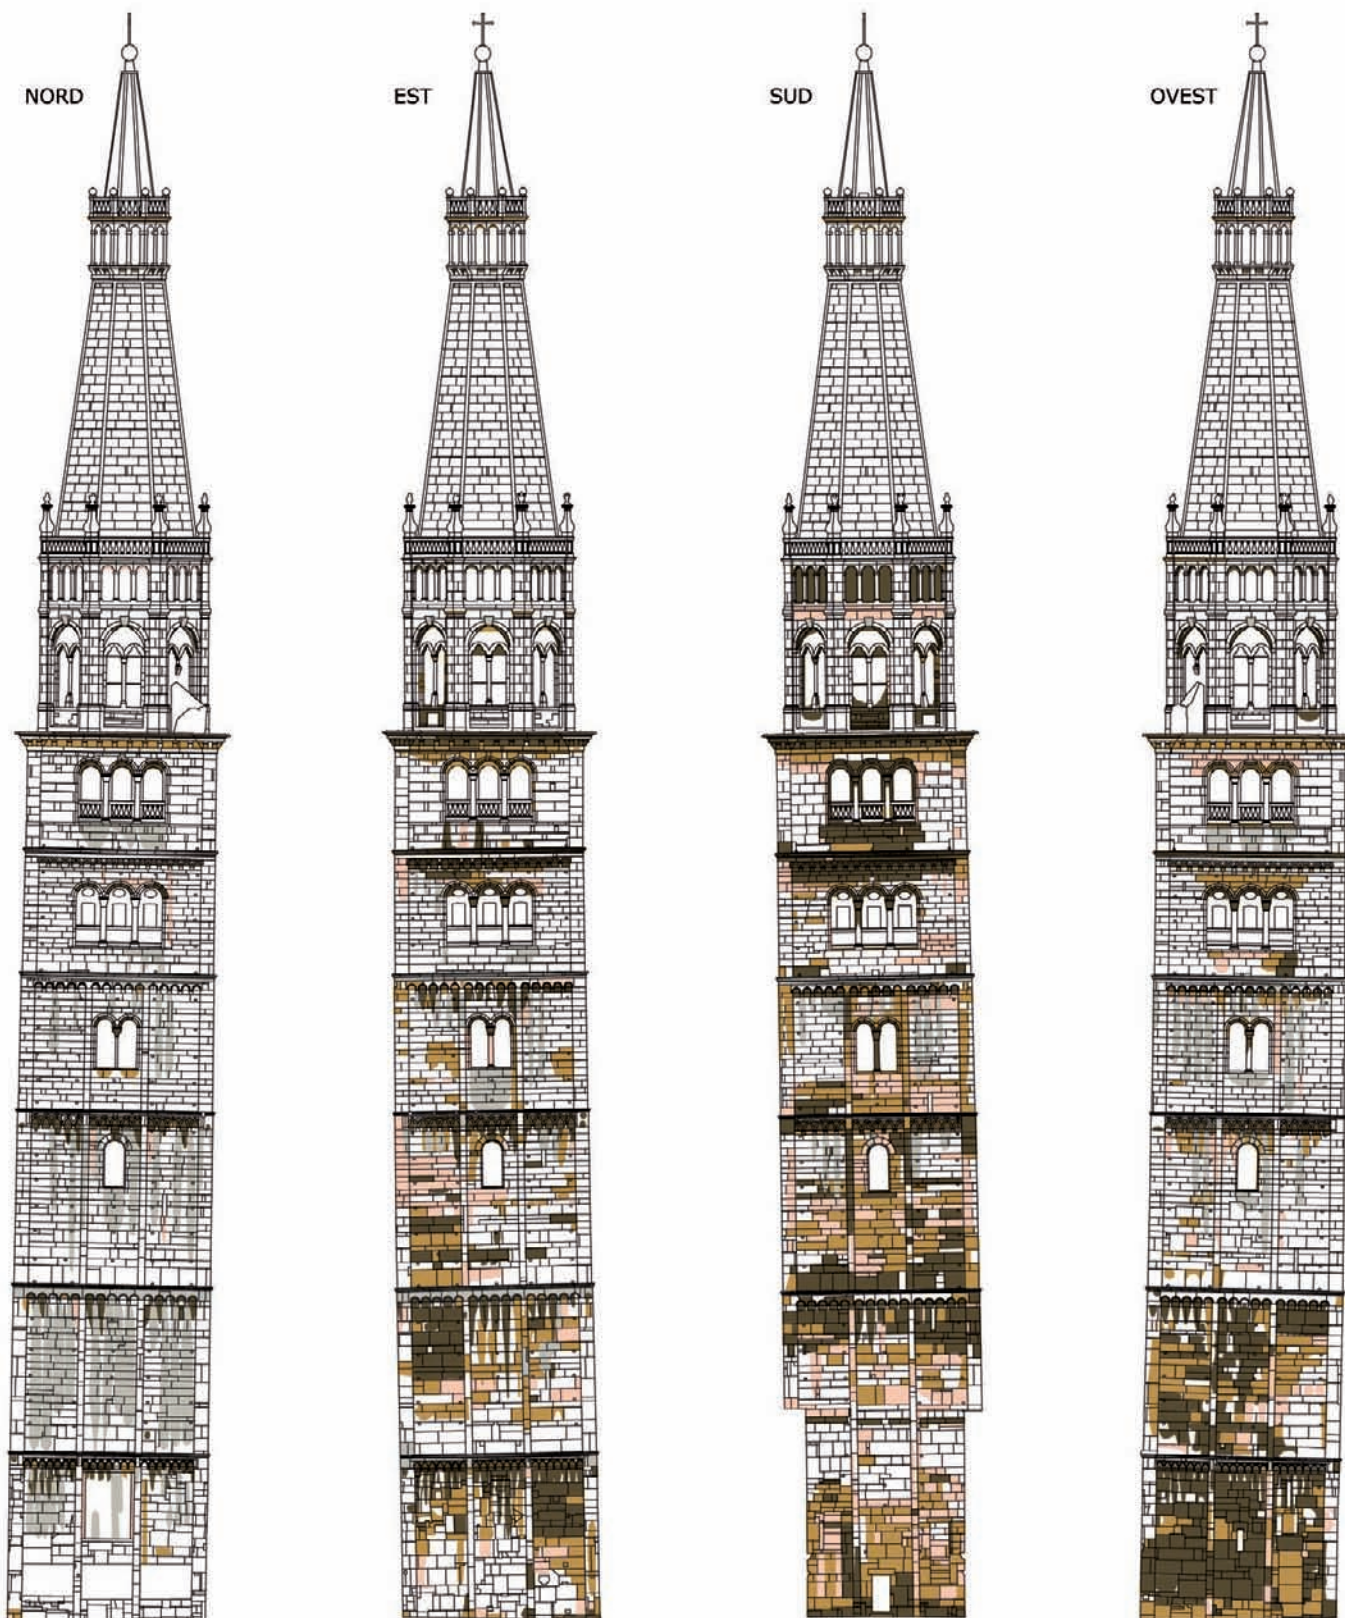
Fig. 1 Mappa dello sviluppo della colonizzazione biologica e della patina biologica. Map showing the biological colonization and the biological patina.

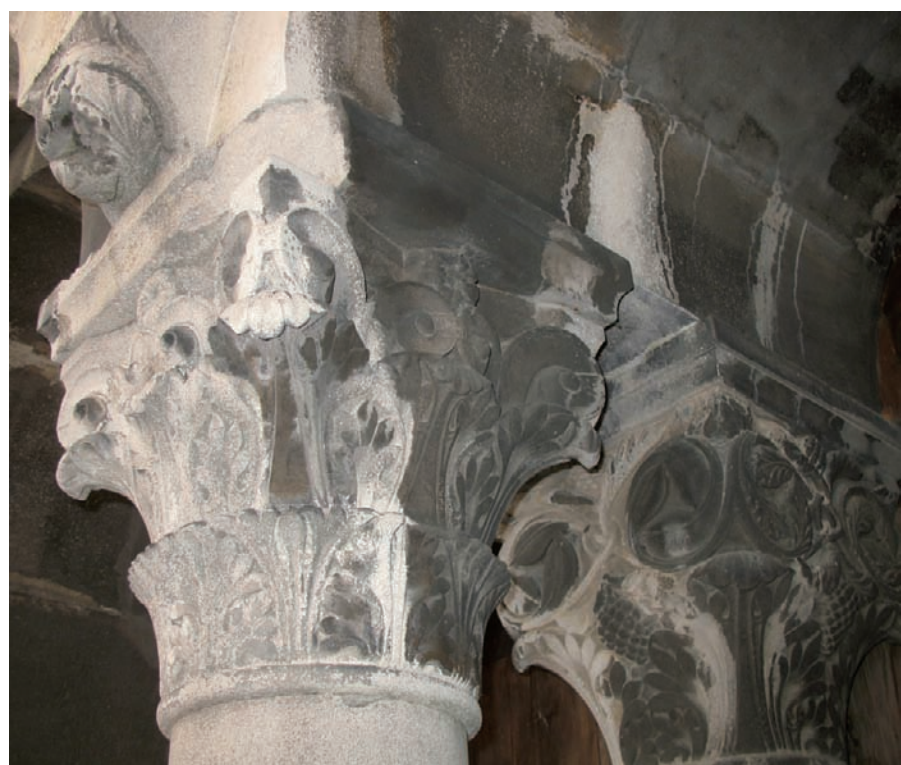
Fig. 6 Crosta nera sui capitelli e le colonne in granitello della trifora del quarto piano, lato sud. Black crust on the *granitello* capitals and columns in the window of the fourth floor, southern façade.

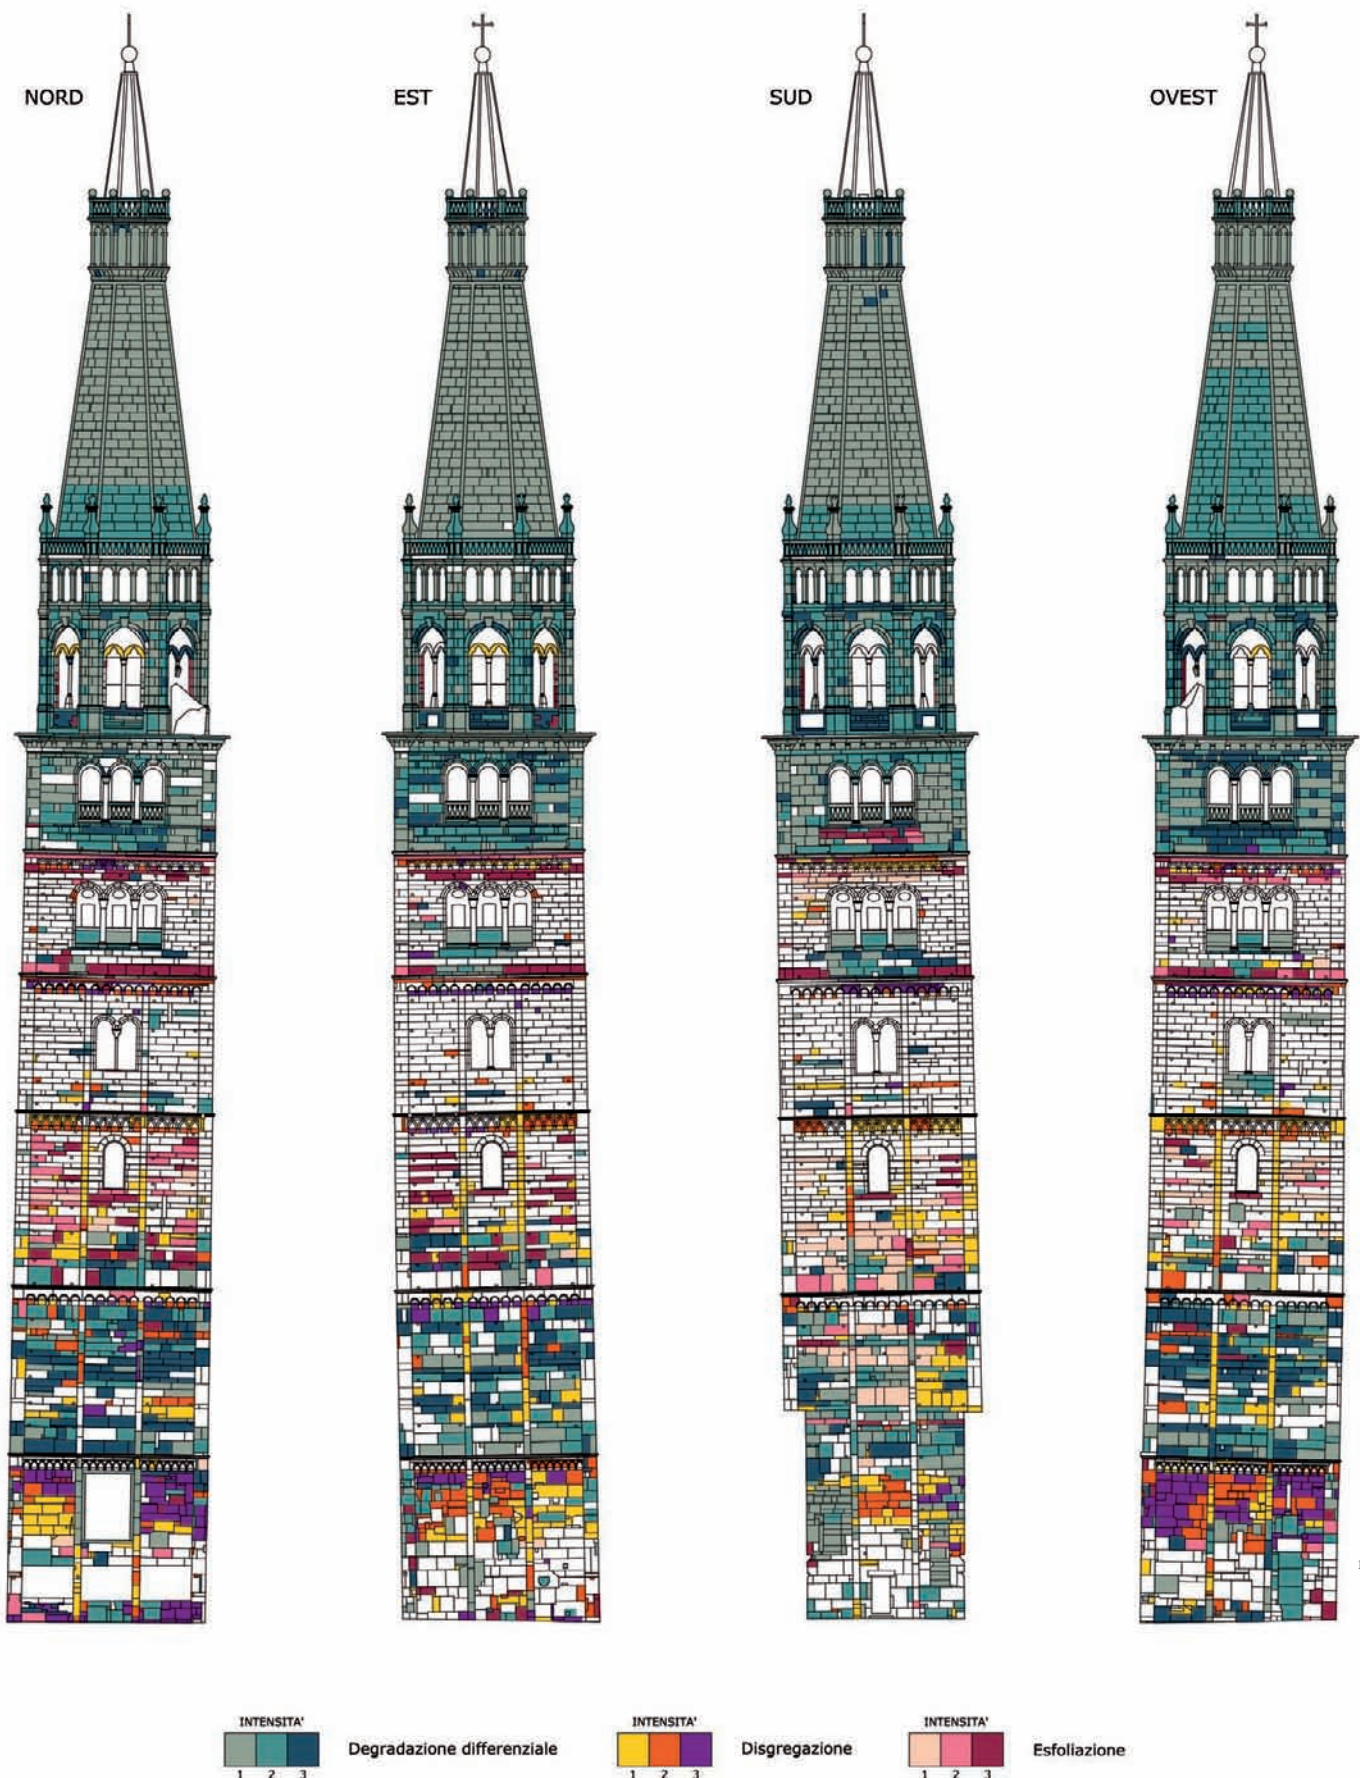
Fig. 9 Mappa della degradazione differenziale, della disgregazione e della esfoliazione.
Maps showing the differential degradation, disaggregation and exfoliation.

Degradation typical of trachyte, pietra di Vicenza and sandstones that occurs by detachment of multiple thin stone layers that are sub-parallel to the stone surface (Fig. 11). The phenomenon is particularly evident on trachyte slabs and is present to its maximum extent on the third floor, where trachyte is more common (Fig. 9). Some trachyte slabs show

removed by runoff (Figs. 7 and 8). The phenomenon is particularly intense in the upper part of the Tower (Fig. 9), where frost wedging may also act. Because of differential degradation, nodules as large as about 10 cm across may fall from slabs.

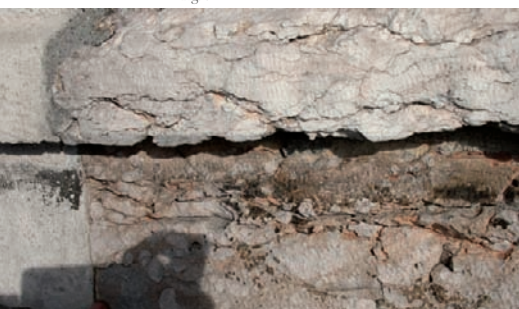
Fig. 7 Forte degradazione differenziale (grado di intensità 3) su lastre di Rosso Ammonitico (in basso) e Scaglia rossa (in alto). Sesto piano, facciata meridionale. Deep differential degradation (rated 3 on the intensity scale) on slabs of Rosso Ammonitico (below) and Scaglia rossa (above). Sixth floor, southern façade.

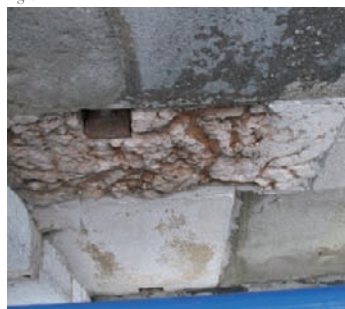
Fig. 8 Degradazione differenziale su di una lastra in Rosso Ammonitico. Lato est, terzo piano. Differential degradation of Rosso Ammonitico. Third floor, eastern side.

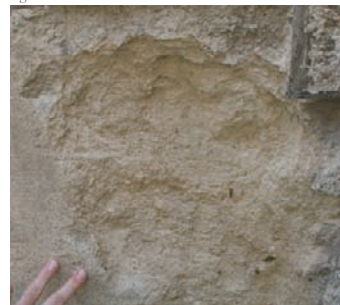
Fig. 10 Disgregazione granulare su concio in pietra di Vicenza. Notare il forte arretramento della superficie per perdita di materiale. Primo piano, lato sud. Granular disaggregation on a pietra di Vicenza slab. Notice the strong back weathering of the surface by loss of material. First floor, southern façade.

on the pietra di Vicenza and is widespread on the first floor, where this stone is prevalent (Fig. 9). The common result of granular disaggregation is a severe surface loss by back weathering that may reach several centimeters (Fig. 10).

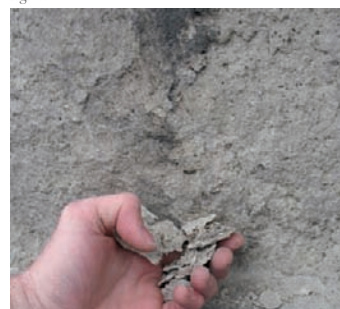
Fig. 11 Esfoliazione con distacco degli strati superficiali da un concio in trachite. Lato est, terzo piano. Exfoliation with flake detachment from a trachyte slab. Third floor, eastern side.

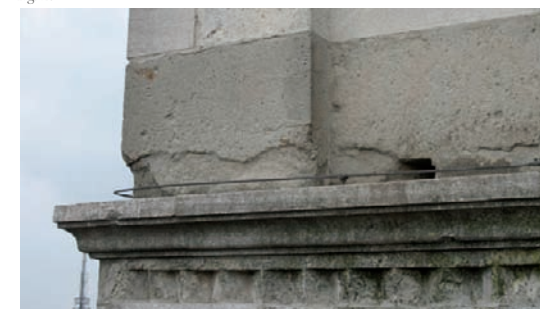
Fig. 12 Scavernamento di blocchi di trachite in prossimità dei cornicioni. L'alterazione concentrata è legata all'effetto combinato del ristagno di umidità e dell'azione degli schizzi di pioggia battente sui cornicioni. Quinto piano, lato ovest. Back weathering of trachyte just above the cornice. This localized degradation is related to water stagnation and the mechanical erosion of splashing raindrops. Fifth floor, western side.

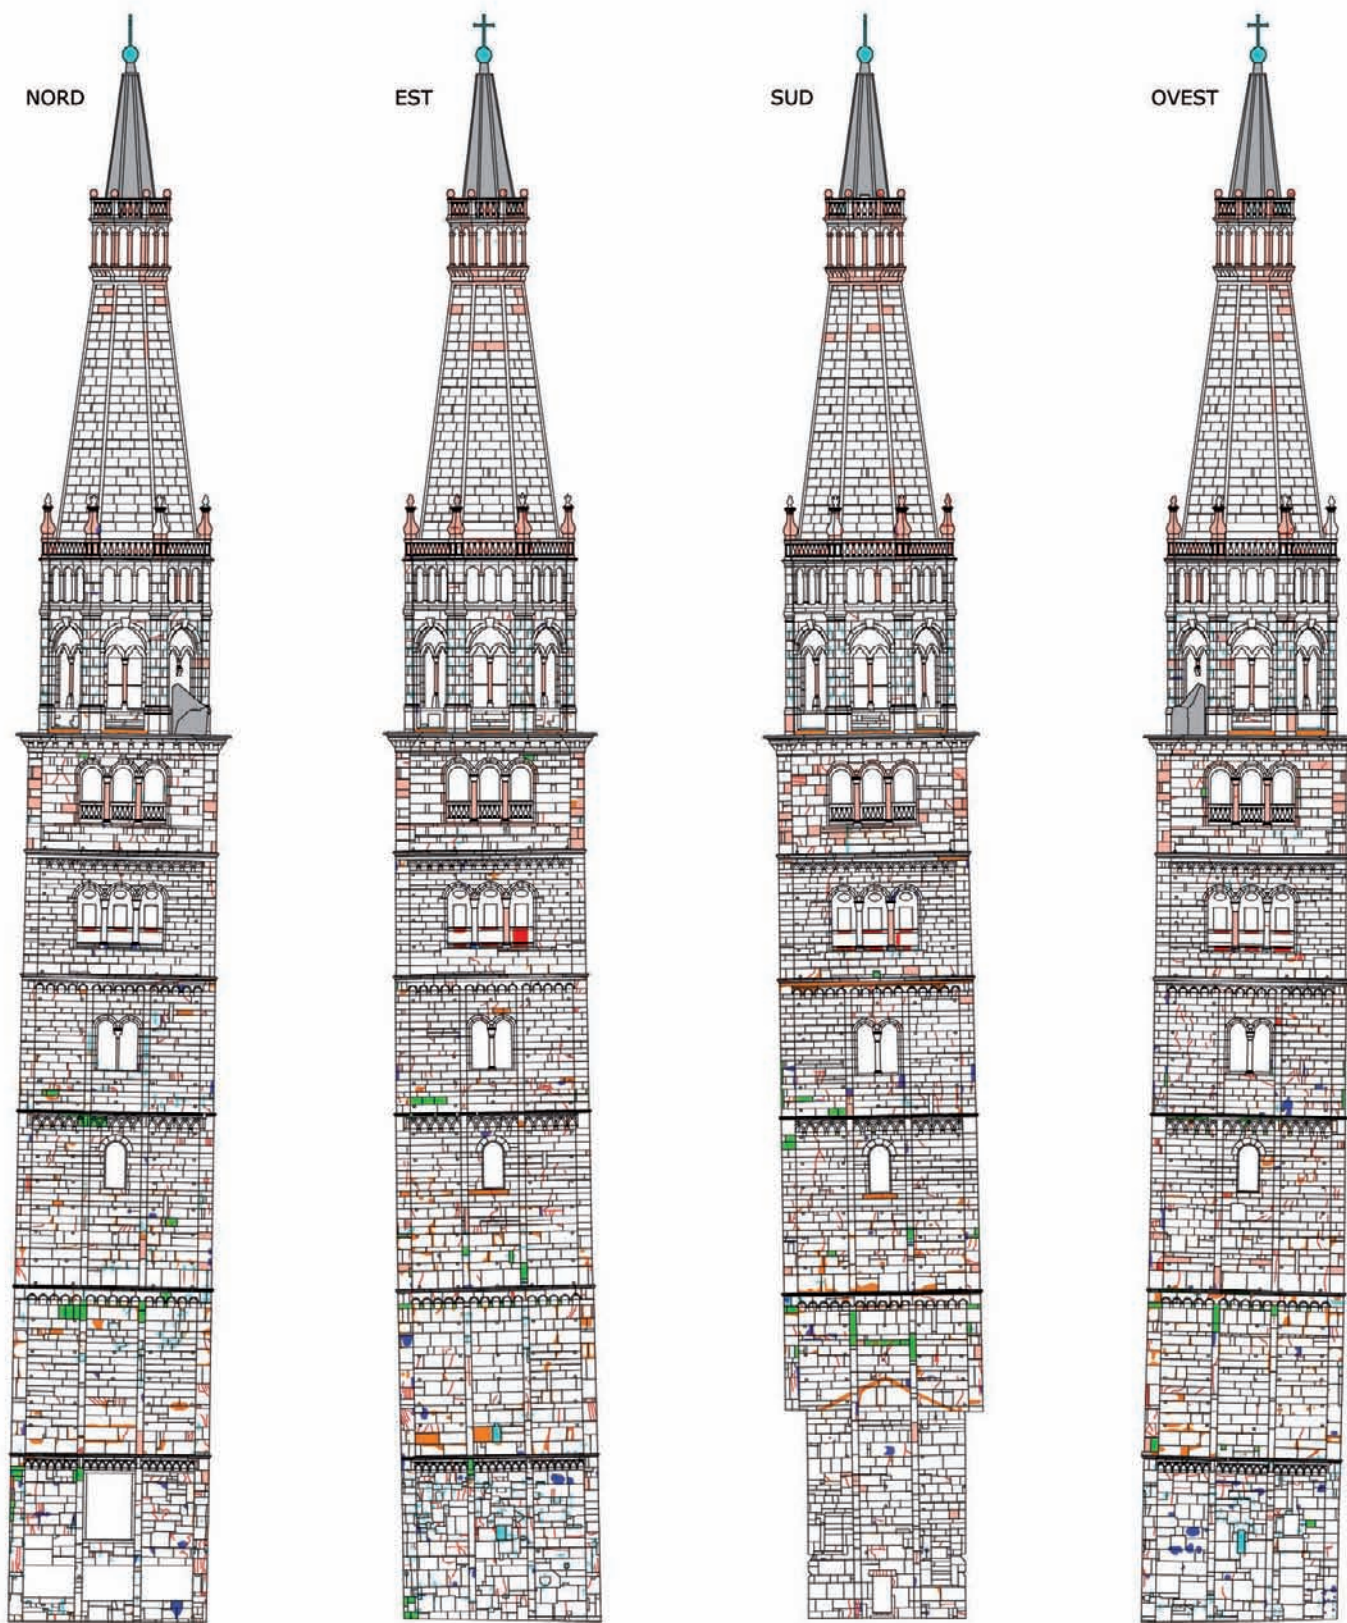
Nella Ghirlandina le fratture coinvolgono numerosi blocchi (fig. 13) e sono legate allo sviluppo di lesioni di notevoli dimensioni dovute alla pendenza della torre (fig. 14) o a fenomeni locali di schiacciamento tra blocchi sovrapposti.

Fig. 14 Mappa dello sviluppo di fratturazione, scagliatura, mancanza, macchia e altri parametri.
Map of fractures, scaling, loss, staining and other parameters.

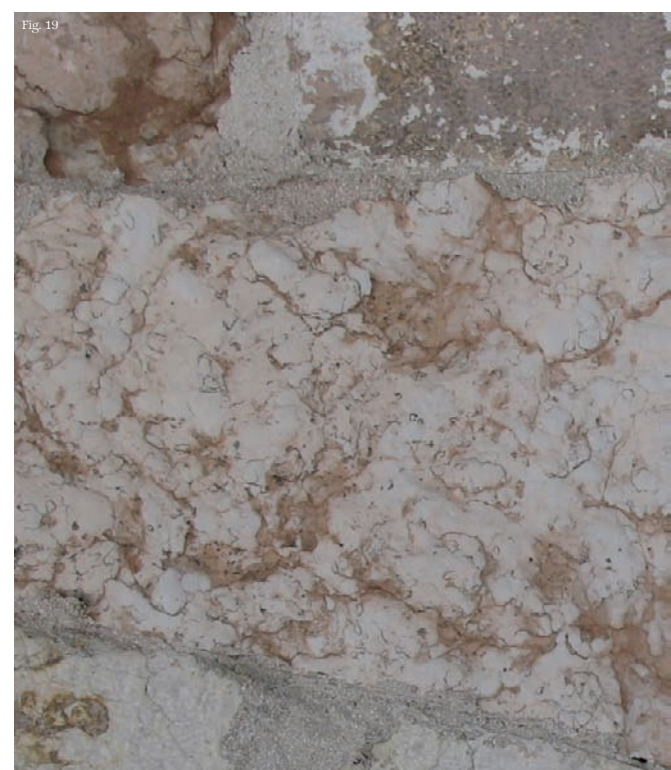
The identification of replaced slabs has been performed using the photographic documentation of the restoration and by recognition of modern tool marks (Fig. 19).

Fig. 19 Lastra di sostituzione in Scaglia rossa (pietra di Prun) installata nel paramento durante i restauri del 1973, come rivelato dalla presenza di tracce di utilizzo di una troncatrice meccanica. Sesto piano, lato est.
Slab of *Scaglia rossa* (*pietra di Prun*) emplaced during the 1973 restorations, as revealed by modern tool marks. Sixth floor, eastern side.

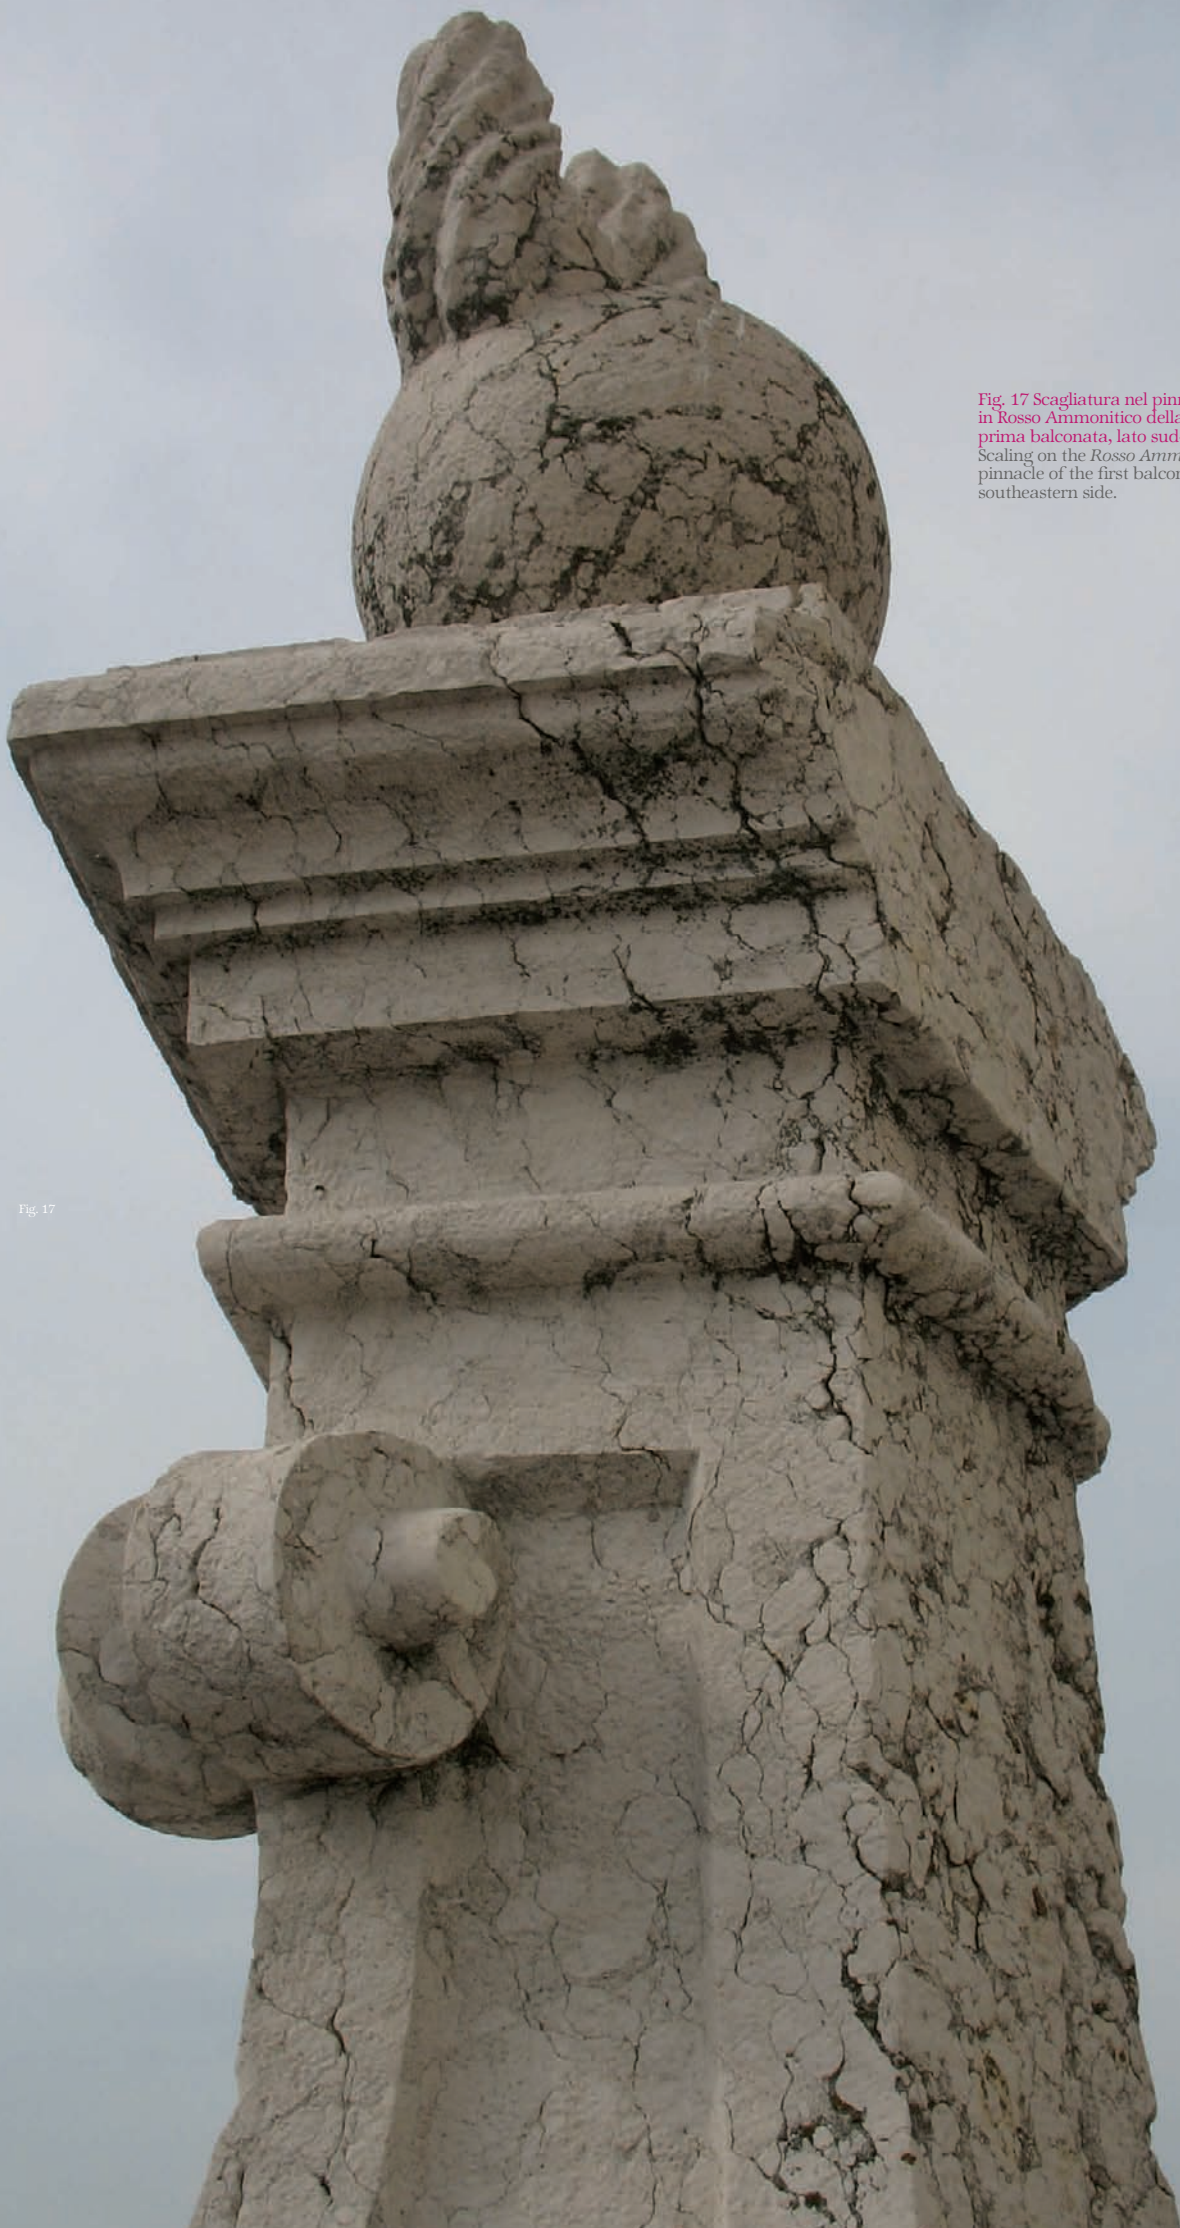
Fig. 17 Scagliatura nel pinnacolo in Rosso Ammonitico della prima balconata, lato sud-est. Scaling on the *Rosso Ammonitico* pinnacle of the first balcony, southeastern side.

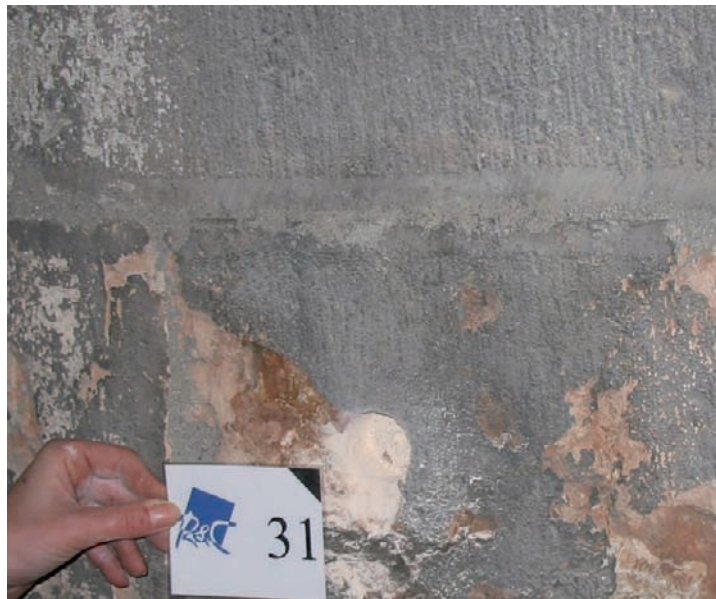
Fig. 2 Zona di prelievo del campione 31, prospetto sud. Area from which sample 31 was taken, southern elevation.

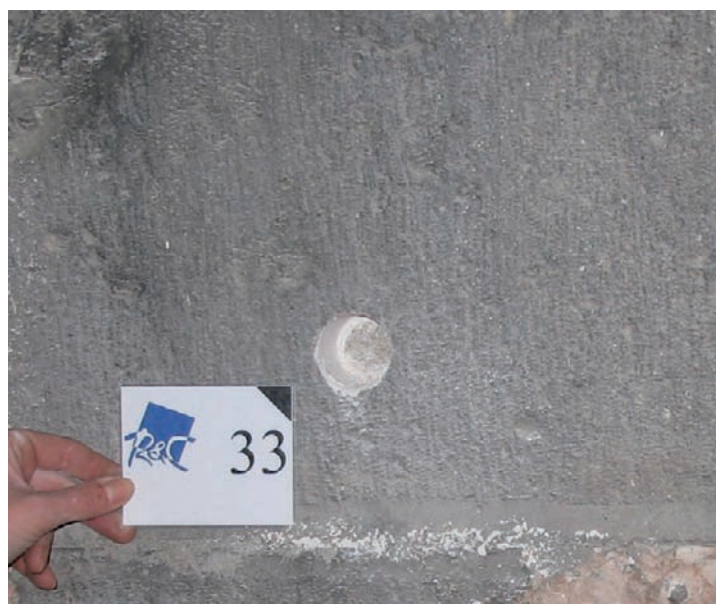
Fig. 4 Zona di prelievo del campione 33, prospetto sud. Area from which sample 33 was taken, southern elevation.

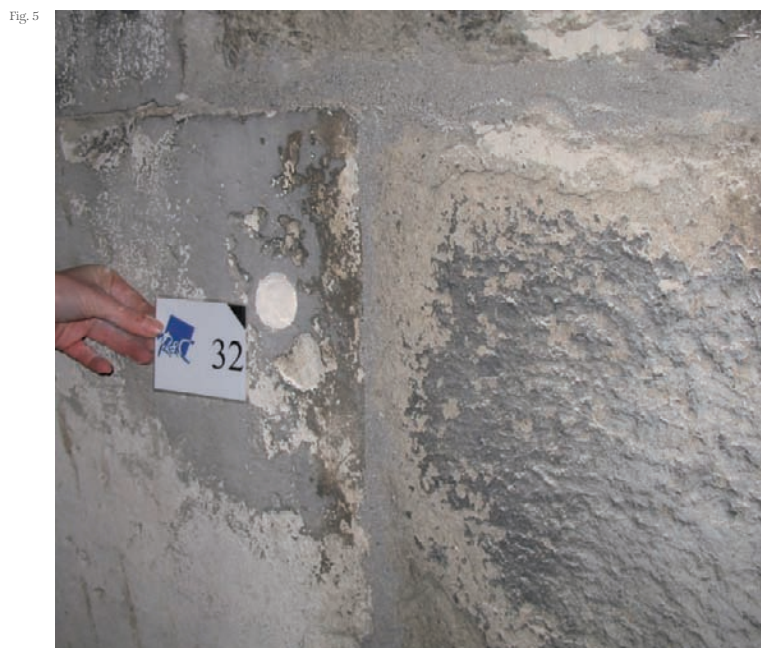
Fig. 5 Zona di prelievo del campione 32, prospetto est. Area from which sample 32 was taken, eastern elevation.

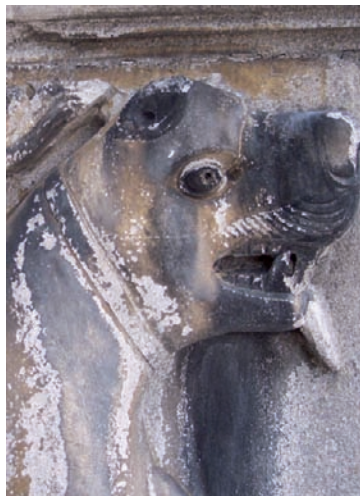
Fig. 9 Zona di prelievo del campione 26, prospetto sud. Area from which sample 26 was taken, southern elevation.

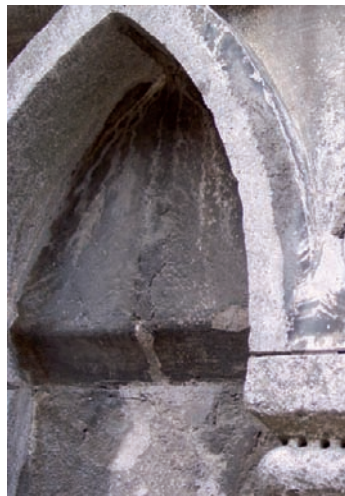
Fig. 10 Zona di prelievo del campione 9, prospetto est. Area from which sample 9 was taken, eastern elevation.

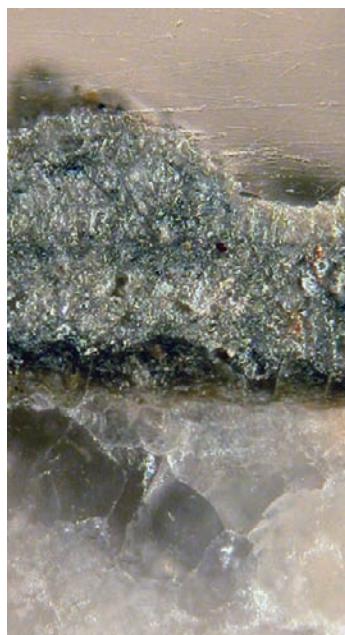
immunoenzymatic assays were performed that identified the presence of different types of protein substances: caseins (goat and cow) and animal glues (ox and rabbit). As these patinas had become mineralized, it could be observed that where they were present, they had a protective function for the stone base against the aggressions of atmospheric agents and the resulting formation of black crust (Figs. 13 and 14).

Fig. 13 Cross section del campione 9, prospetto est. Nella foto viene messa in evidenza la patina a ossalato di colore giallastro aderente alla pietra e su di essa è riconoscibile la crosta nera. Cross section of sample 9, eastern elevation. The photo shows the yellowish oxalate patina adhering to the stone on which the black crust can be identified.

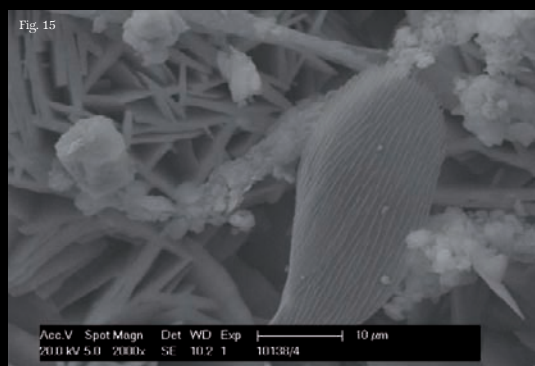
During the study of the stones' degradation, it was seen that all the stones have been affected by black crust to varying degrees. The study with the SEM electron microscope on the outside surface of the samples and in cross section showed that this black crust essentially consists of gypsum with a dendritic structure with typical desert rose forms that trap abundant atmospheric particulates of natural and human origins. Particulates of natural origins are of a plant (pollen) (Fig. 15) and silicate nature (dust) (Fig. 16).

Fig. 15 Micrografia al SEM, superficie del campione 4, prospetto est. In evidenza globulo di provenienza atmosferica di natura biologica. SEM micrograph of sample 4, eastern elevation. Shows a globule of atmospheric origin and a biological nature.

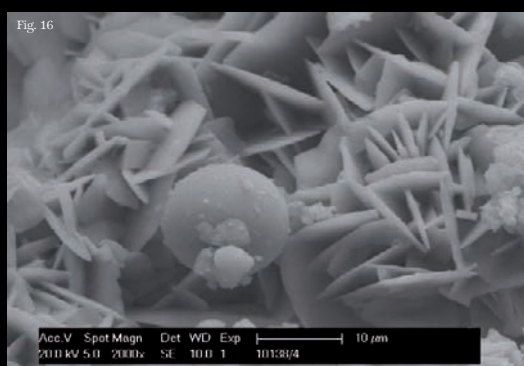
Fig. 16 Micrografia al SEM, superficie del campione 4, prospetto est. In evidenza globulo sferico a pareti lisce di natura alluminio-silicatica. SEM micrograph of sample 4, eastern elevation. Shows spherical globule with smooth walls of an aluminum-silicate nature.

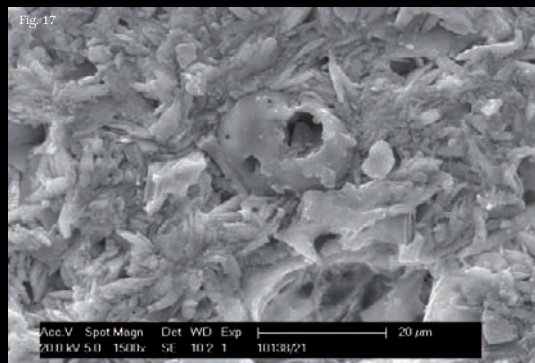
Man-made particulates mean those made by human activity. Spherical particulates are of a mineral nature (Fig. 18) and carbonaceous nature (Fig. 17).

Fig. 17 Micrografia al SEM, superficie del campione 21. In evidenza globulo sferico, spugnoso, di natura carboniosa. SEM micrograph, surface of sample 21. Shows spongy, spherical globule of a carbonaceous nature.

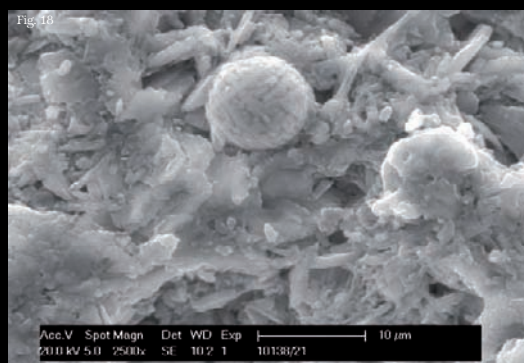
Fig. 18 Micrografia al SEM, superficie del campione 21. In evidenza globulo sferico a struttura superficiale dendritica di natura metallica. SEM micrograph, surface of sample 21. Shows spherical globule with a dendritic surface structure of a metallic nature.

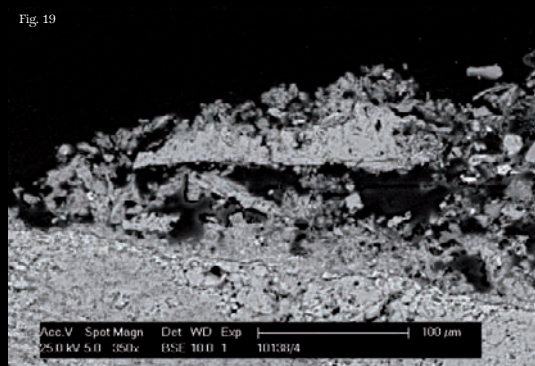
Electron microscope studies also showed that in the areas where there are no oxalate patinas, the stone surface is exposed to atmospheric agents, and is therefore subject to severe chemical alteration which gives rise to the development of black crust at the expense of the limestone base (Figs. 19 and 20).

Fig. 19 Micrografia al SEM, superficie del campione 4. In evidenza l'alterazione superficiale della pietra con il distacco di scaglie. SEM micrograph, surface of sample 4. Shows surface alteration of stone with detachment of flakes.

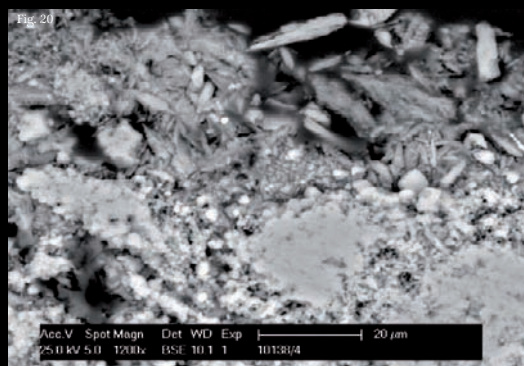
Fig. 20 Micrografia al SEM, superficie del campione 4. Particolare in cui viene messa in evidenza la zona di alterazione pietra-crosta nera. SEM micrograph, surface of sample 4. Detail showing the area of the stone alteration/black crust.

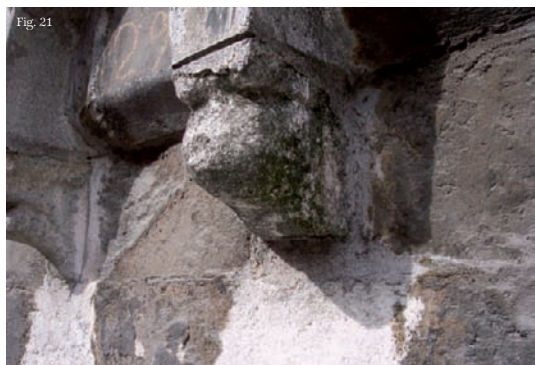
Degradation due to biodeterioration seems fairly limited (see pages 118-129), consisting of patinas of blue algae (Figs. 21 and 22, such as *Phormidium foveolarum* and *Microcystis viridis*, and colonies of moss

Fig. 21 Zona di prelievo del campione 8, prospetto est. Area from which sample 8 was taken, eastern elevation.

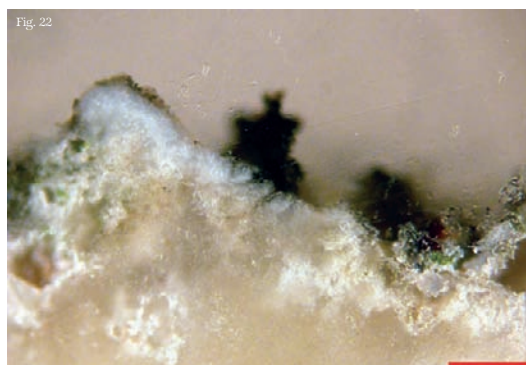
Fig. 22 Cross section del campione 8 in cui sono visibili le colonie di alghe che penetrano all'interno dei pori della pietra. Cross section of sample 8, showing colonies of algae penetrating the stone's pores.

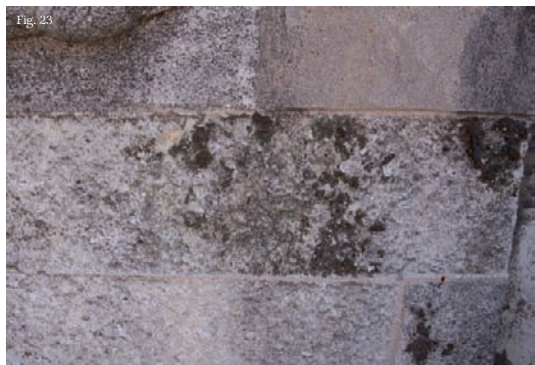
(Figs. 23 and 24) and lichens (Figs. 25 and 26) such as *Verrucaria lecideoides*. Within the limits of the samples' representiveness, this kind of growth seems greater in areas where there is no oxalate patina.

Fig. 23 Zona di prelievo del campione 12, prospetto nord. Area from which sample 12 was taken, northern elevation.

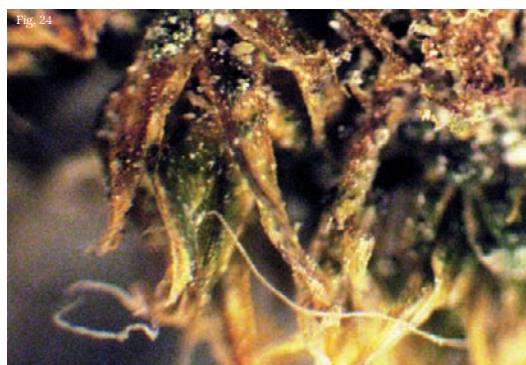
Fig. 24 Campione 12, Cuscinetto muschivo quiescente. Sample, 12, Quiescent moss.

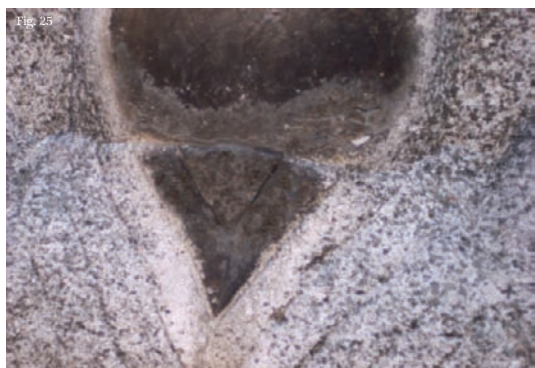
Fig. 25 Zona di prelievo del campione 11, prospetto nord. Area from which sample 11 was taken, northern elevation.

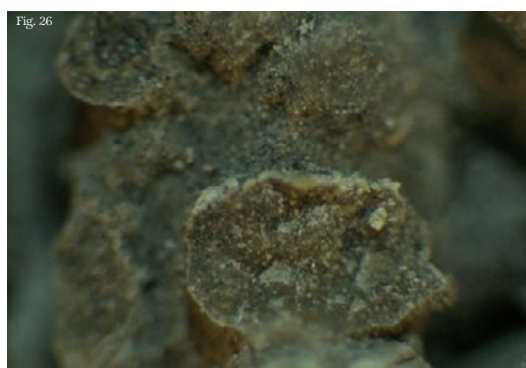
Fig. 26 Campione 11, particolare dei corpi fruttiferi di *Verrucaria lecideoides*. Sample 11, detail of fruiting bodies of *Verrucaria lecideoides*.

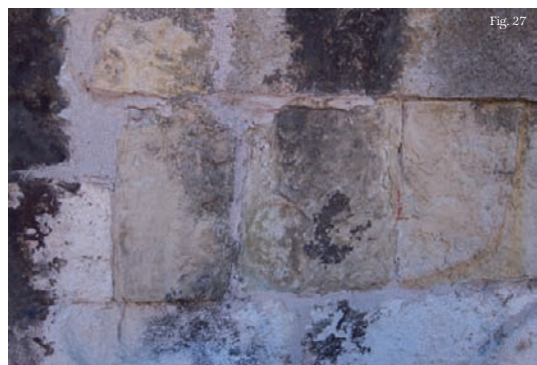
The samples 16, 21, 22, 23, 24 and 25, which are fillings of varying colors, evidenced the use of an epoxy resin.

Fig. 27 Zona di prelievo del campione 16, prospetto nord. Area from which sample 16 was taken, northern elevation.

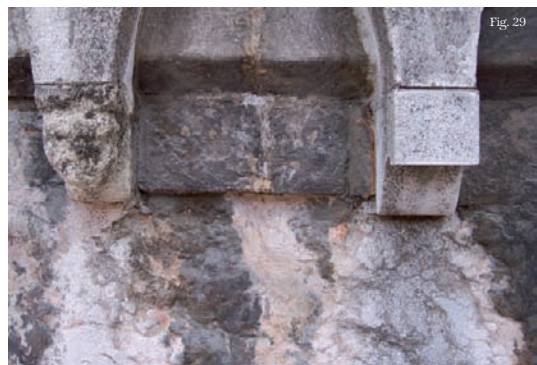
In sample 19, which is a layer applied over the stone, silicon rubber was identified; in sample 21, around the black crust traces of (probably vinyl) acrylic resin were found. Furthermore, in the surface layers of the 1, 2, 3, 6, 9, 15, 18 and 20 samples, EDS microprobe analysis found large amounts of silicon. This could be interpreted as part of additional reinforcement work, possibly with silicate-based resins.

Fig. 29 Zona di prelievo del campione 21, prospetto nord. Area from which sample 21 was taken, northern elevation.

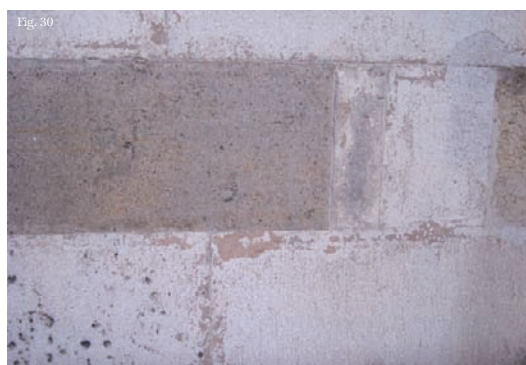
Fig. 30 Zona di prelievo del campione 23, prospetto ovest. Area from which sample 23 was taken, western elevation.

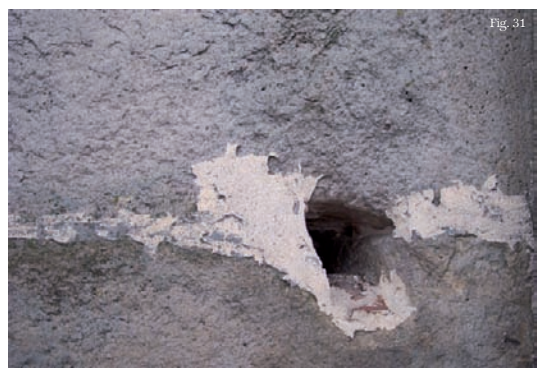
Fig. 31 Zona di prelievo del campione 24, prospetto ovest. Area from which sample 24 was taken, western elevation.

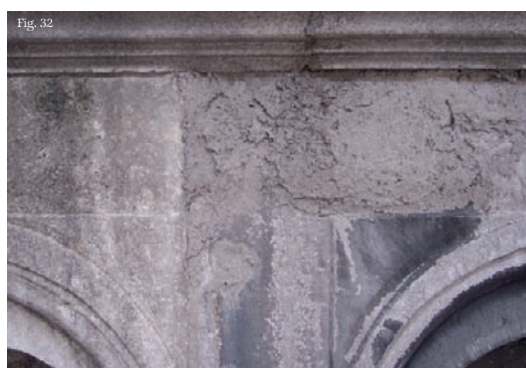
Fig. 32 Zona di prelievo del campione 25, prospetto ovest. Area from which sample 25 was taken, western elevation.

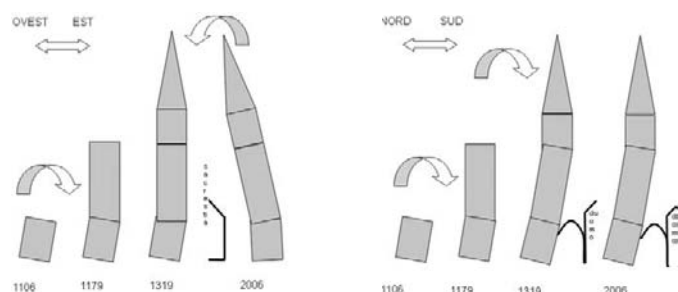
It therefore appears that the inclination towards the Cathedral began immediately after the start of the construction and gradually slowed down (the sixth floor suffered only low rotations and is today almost vertical), while the inclination towards the sacristy developed substantially only after the Tower had been completed, resulting in an almost-uniform leaning in this direction (Fig. 5). A more detailed study of the leanings of the different floors toward the south (the direction

Fig. 5 Schema delle inclinazioni dei lati sud (verso ovest) e ovest (verso sud). Chart of the leanings of the south side (to the west) and of the west side (to the south).

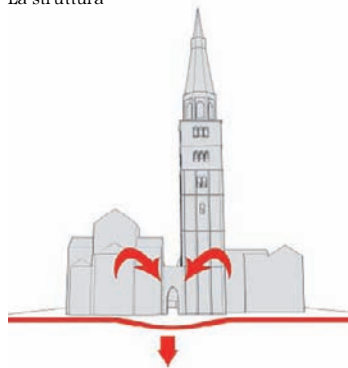
Fig. 7 Schema dei dissesti "convergenti" della torre e del Duomo e dell'effetto di trascinamento dello sprofondamento della torre (Matteo Bonini e Silvia Tosini).
Chart of the converging leanings of the Tower and of the Cathedral.

convergenza degli strapiombi tra i due edifici (fig. 7); la costruzione degli archi ha sostanzialmente ridotto il fenomeno in direzione sud, che ha però trovato nuovi stimoli in direzione ovest a causa del peso dei nuovi edifici. La rotazione verso ovest ha poi subito nuovi incrementi ed è oggi quella di maggiore derivata a causa delle demolizioni effettuate alla fine dell'Ottocento e in particolare della demolizione delle strutture di contrasto presenti in tale direzione.

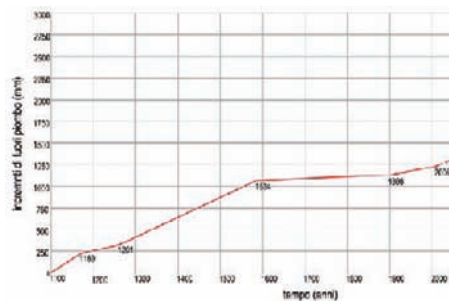
Fig. 8 Grafico dell'evoluzione dell'inclinazione della torre dalla costruzione a oggi: si nota una tendenza all'accelerazione negli ultimi decenni, che dovrà comunque essere confermata nei prossimi anni dal sistema di monitoraggio. La linea tratteggiata indica un incremento medio del fusto prismatico di circa 130 mm/secolo.

Chart of the evolution of the leaning of the Tower from its construction to today; in the last decades, the leaning has increased, but this will have to be confirmed in the coming years by the automatic monitoring system. The dotted line indicates an average increase of the drum prismatic of approximately 130 mm/century.
