La torre Ghirlandina The Ghirlandina Tower

**Comune
di Modena**

Mappatura dei fenomeni di degrado

Stone deterioration mapping

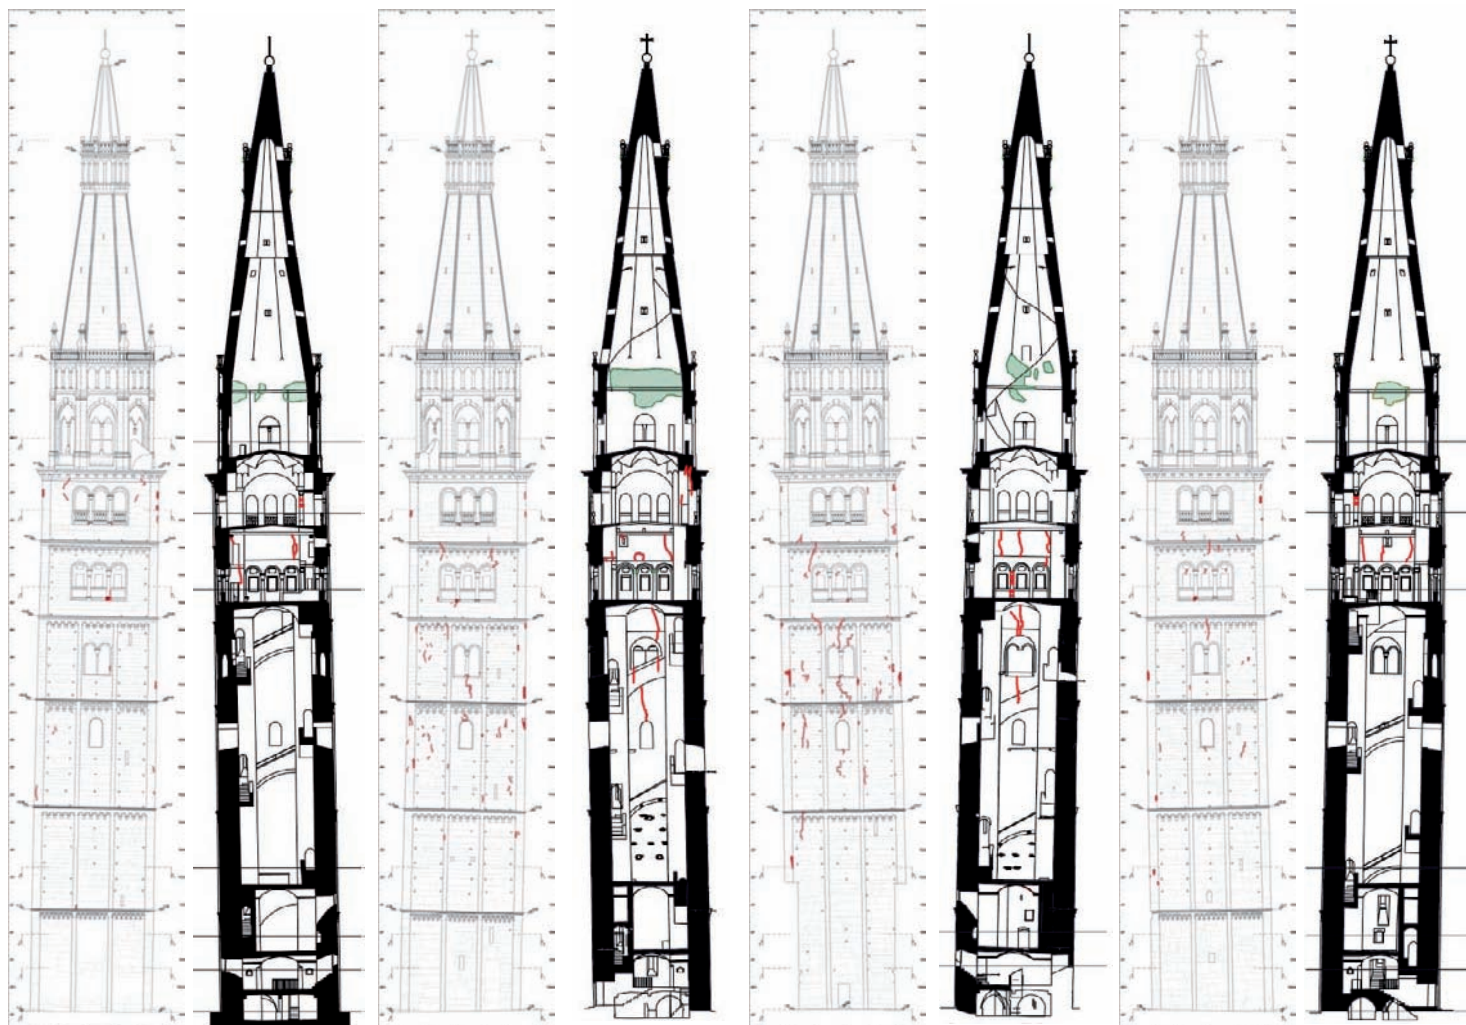
However, internal brick masonry appears well manufactured and its structural status is not alarming, especially thanks to the consolidation works of the 19th century. Fractures are mostly vertical and situated in the upper part of the Tower that is between 30 and 50 m from the ground, and are a consequence of the natural tendency of the masonry boxes to open, which is sometimes triggered by dramatic phenomena such as earthquakes. In the particular case of Ghirlandina, the cracks are even more justified by the presence of horizontal thrusts caused by the constructive elements like the stairs in the central body, the vault covering the Bell Cell, and the spire itself. A recent survey showed a non-uniform distribution of fractures, depending on the walls' orientation. The most damaged wall is the southern one (Figs. 9 and 10); vertical lesions in the

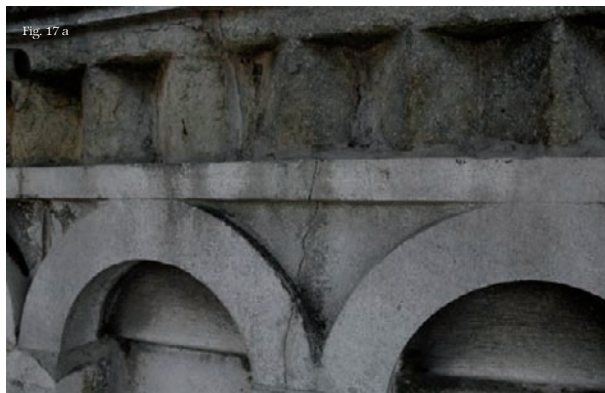
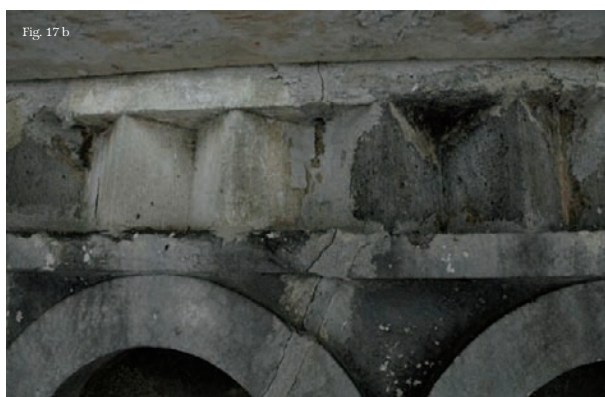
Fig. 17 a,b Lesioni sul paramento lapideo esterno, che hanno riscontro in lesioni interne; nella foto a la situazione è ancora a livello di lesione, mentre nella foto b il distacco è già avvenuto.
Lesions on external stone surface, consistent with internal lesions; in picture B', you can see what has been caulked, and thus you can see how wide the fracture is.

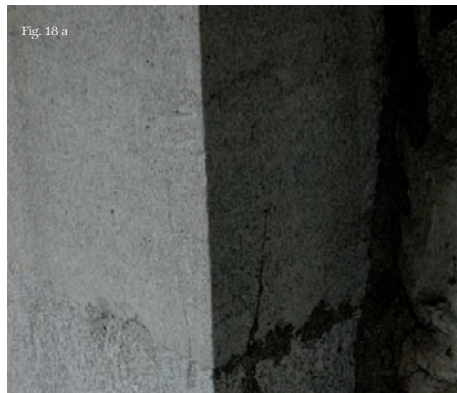
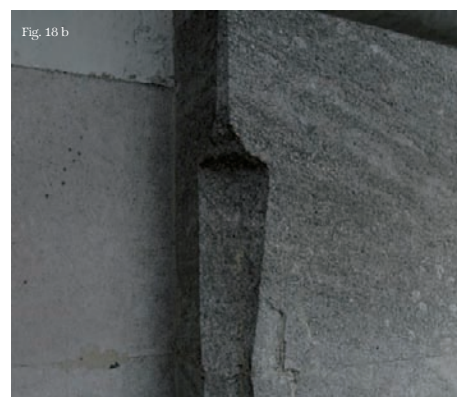
Fig. 18 a,b Lesioni "a clessidra" in corrispondenza degli spigoli dei costoloni esterni: nella foto a la situazione è ancora a livello di lesione, mentre nella foto b il distacco è già avvenuto.
Hourglass shaped lesion on the edges of the external ribs; in photo a, the condition is still only a lesion, while in photo b, the detachment has already occurred.

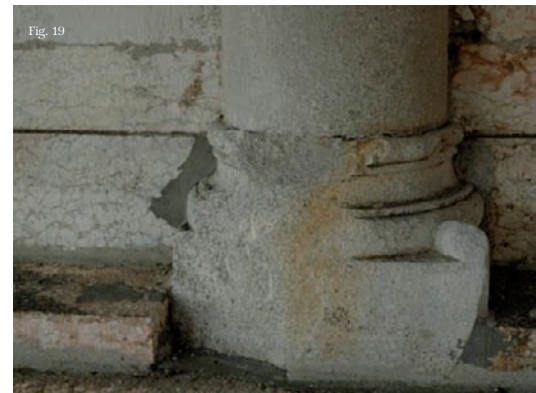
Fig. 19 Frattura e distacco di un frammento alla base di una semicolonna addossata al paramento lapideo.
Fracture and detachment of a fragment from the base of a brick half-column attached to the stone surface.

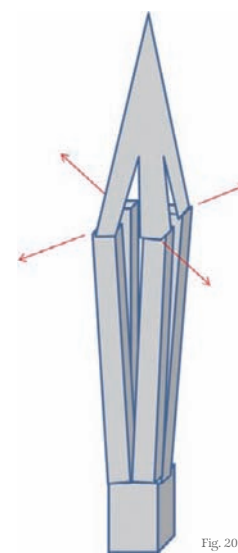
Fig. 20 Schema del meccanismo ricorrente che produce lesioni verticali negli edifici snelli, riscontrato anche nella Ghirlandina.
Graph of the recurrent mechanism producing vertical lesions in towers, which has also been found in the Ghirlandina.

La presenza dei ponteggi all'esterno ha permesso di esaminare attentamente anche tutto il paramento lapideo, per cui è stato possibile identificare essenzialmente due tipologie di lesioni nelle pietre: lesioni corrispondenti alle lesioni interne e quindi prodotte dalle cause sopra ipotizzate e lesioni sugli spigoli dei costoloni prodotte probabilmente da concentrazioni di tensioni a livello locale, come meglio di seguito illustrato. Le lesioni "strutturali" esterne (fig. 17) sono state confrontate con quelle interne a conferma dell'unicità del fenomeno. La seconda tipologia di lesioni, si presenta con una ricorrente forma "a clessidra" (Fig. 18) che porta a distacchi completi di porzioni di pietra, come visibile nelle figure 18 a e b. La causa è certamente la concentrazione di tensioni che con il tempo si è creata nelle pietre del paramento esterno più rigide della muratura interna in mattoni. Il fenomeno della "migrazione" delle tensioni nelle strutture in pietra esterne più rigide, per fenomeni lenti di rilassamento plastico delle murature con maggiori strati di malta, è fenomeno ben noto ed è stato ben descritto da Rondelet nella sua famosa memoria del 1797 sulle fratture delle pietre dei piloni della chiesa di Sainte-Geneviève a Parigi. L'analisi di questi fenomeni se da un lato non ha evidenziato particolari situazioni di pericolo per la sicurezza complessiva dell'edificio, ha comunque consentito una migliore comprensione del comportamento globale della struttura (fig. 20), fornendo dati interessanti per futuri interventi di consolidamento.

concentration of stress in the stones of the outer surface, which are more rigid than the internal brick masonry. The phenomenon of "tension migration" in the more rigid external stone structures is due to slow plastic relaxation of the masonry that has thicker layers of mortar, which is well-known and was clearly described by Rondelet in his famous 1797 memoir about the stone fractures in the pillars of the Church of Sainte Geneviève in Paris. The analysis of these phenomena, on the one hand, has not shown relevant threats to the overall safety of building; it has, however, allowed a deeper understanding of the behaviour of the structure (Fig. 20) and has provided data that will be useful for future interventions.

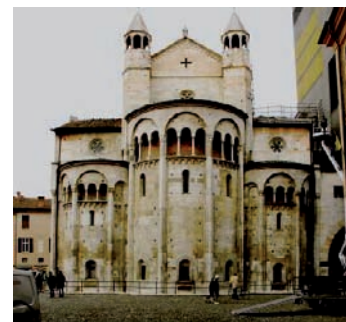
Chiunque si fermasse in prossimità dell'abside del Duomo, con lo sguardo rivolto in direzione ovest, verso la facciata della cattedrale, noterebbe l'evidente convergenza dei profili verticali meridionale della torre e settentrionale del Duomo (fig. 21).

Next to the Cathedral apse, looking westward to the Cathedral façade, the convergence between the southern vertical Tower profile and the northern one of the Cathedral is clear (Fig. 21). Although this anomaly is quite evident, it brings up motivations, origins and causes of this phenomenon that are more difficult to understand. Several elements have influenced this phenomenon: the two buildings' parallel construction process, the several changes that occurred during their history, as well as the mutual influences at the foundation level and the huge altimetric variations caused by geological phenomena (subsidence). Based on this knowledge, precision geometric surveys have been accomplished in order to understand the movements of the Cathedral since its origin, comparing it with the information that was derived from the studies on the inclination of the Tower (Fig. 22). The link arches between Tower and Cathedral, as they are today, are an early 20th century reconstruction of the original structures that date back to the 14th century (1338) (Fig. 23). The presence of these arches is probably due to a double necessity, a static one and a functional one; as a matter of fact, between the two structures, an upper level has been created. This foot-bridge contained a sacristy and functioned as an exclusive direct path for the clergy towards the Tower. This linking passage had direct access from the presbytery, which is higher than the nave.

Fig. 21 Duomo e torre: vista del lato est. Si può notare come le absidi siano inclinate verso la torre e viceversa.

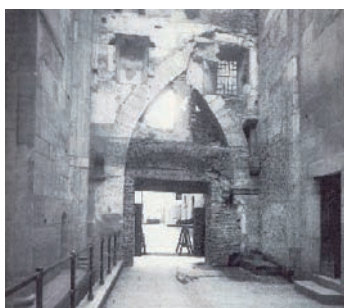
Fig. 26 Il prospetto dell'arcone occidentale in una foto prima della demolizione mostra in chiave chiaramente i segni del dissesto dovuto alla forza spinta della torre. Fotografia Orlandini precedente il 1902. (Lanfranco e Wiligelmo, il Duomo di Modena).
West arch front in a picture predating its demolition. It clearly shows the signs of the disorders due to the pushing of the Tower. Orlandini, before 1902. (Lanfranco e Wiligelmo, il Duomo di Modena).

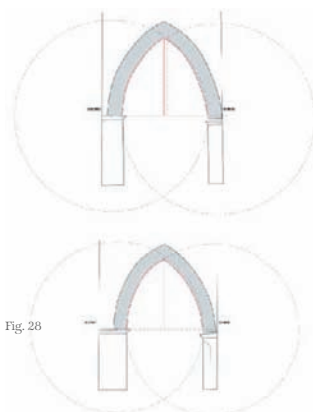
Fig. 28

During the work to isolate the north-side Cathedral wall, which occurred at the end of the 19th century, some traces were discovered on the external wall between the two arches. From examining them, it has been possible to reconstruct the historic access system (Fig. 24). During the demolition of the arches between the Ghirlandina Tower and the Cathedral, the restorations director, Engineer Tosi, verified that the connection of masonries with the Cathedral was almost non-existent. He had explained this fact as a sign of the weakness and uselessness of the intermediate structure between the two buildings. Instead, the inclination history has shown the real structural efficiency of the big arches (Figs. 25, 26, 27). The Technical Commission in charge of the evaluation of the arches' reestablishment voted for their reconstruction, in spite of the advanced state of cracks which had shown a progressive movement of the Tower towards the Cathedral. Since their reconstruction, from the early 1900s to our days, the arches have presented several geometrical deformations which have shown the new state of compression that is caused by the Ghirlandina Tower: both arches show a geometrical horizontal translation of the upper part towards the Cathedral and only the southwest side has shown a vertical settlement (Fig. 28). We can gather that the arches are again exercising

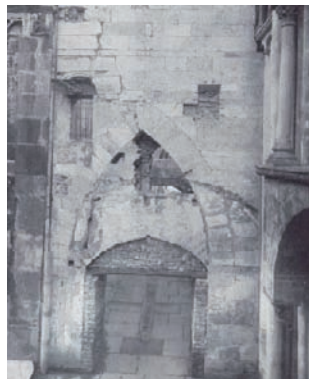
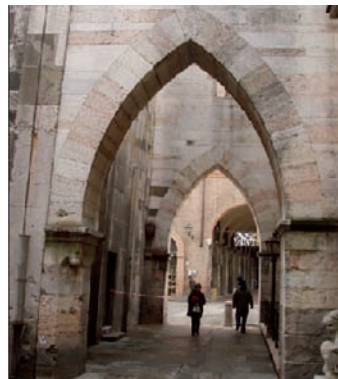
Fig. 27a,b Confronto tra il muro ovest visto dalla porta della pescheria in un'immagine del 1902 e il muro oggi; nella foto storica sono evidenti i segni delle fratture prodotte dalla spinta della torre. Comparison of the west wall view from the door of the fish shop, 1902 and today. In the historic view, the cracks due to the pushing are clear.

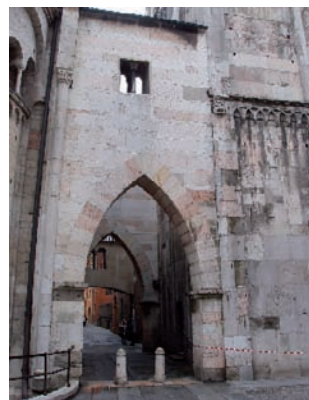
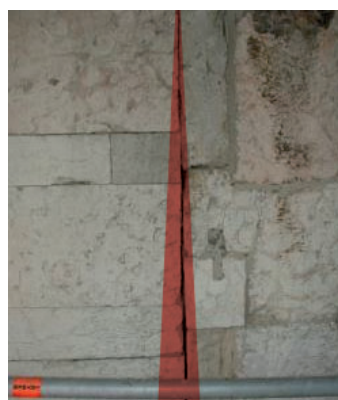
Several divergent vertical cracks, along the connecting area between arches and Tower, confirm the active role of the arches in supporting the Tower (Figs 29, 30, 31a, b).

Fig. 31a, b Arco est, attacco con la torre, si può notare la maggiore apertura verso il basso della lesione. East arch, link with the Tower, with the main leak towards the lower side of the crack.

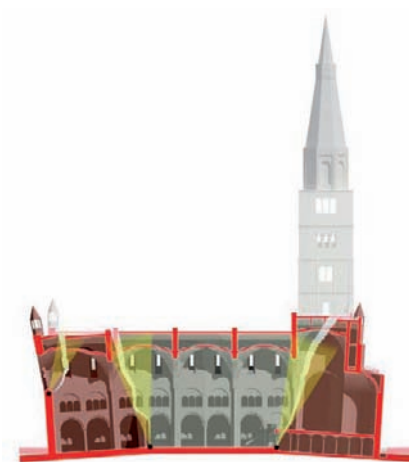
Questi dati altimetrici e numerici hanno avuto ulteriore conferma nello studio dello stato deformativo e fessurativo del Duomo e della cripta, dove le lesioni delle volte e delle colonne mostrano un chiaro meccanismo di abbassamento verso la torre (figg. 33, 34).

Fig. 33 Schema interpretativo del comportamento di reciproca influenza tra torre e Duomo (Matteo Carobbi). Clarifying scheme of the mutual influence behaviour of the Tower-Cathedral system (Matteo Carobbi).

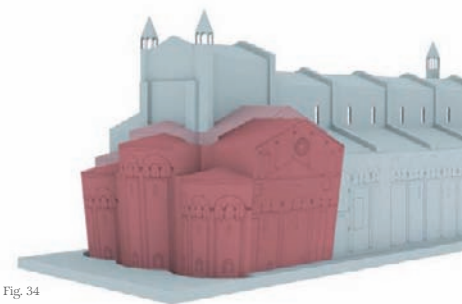
Fig. 34

Fig.34 Meccanismi di rottura del Duomo (Matteo Carobbi). Modena Cathedral breaking mechanisms (Matteo Carobbi).

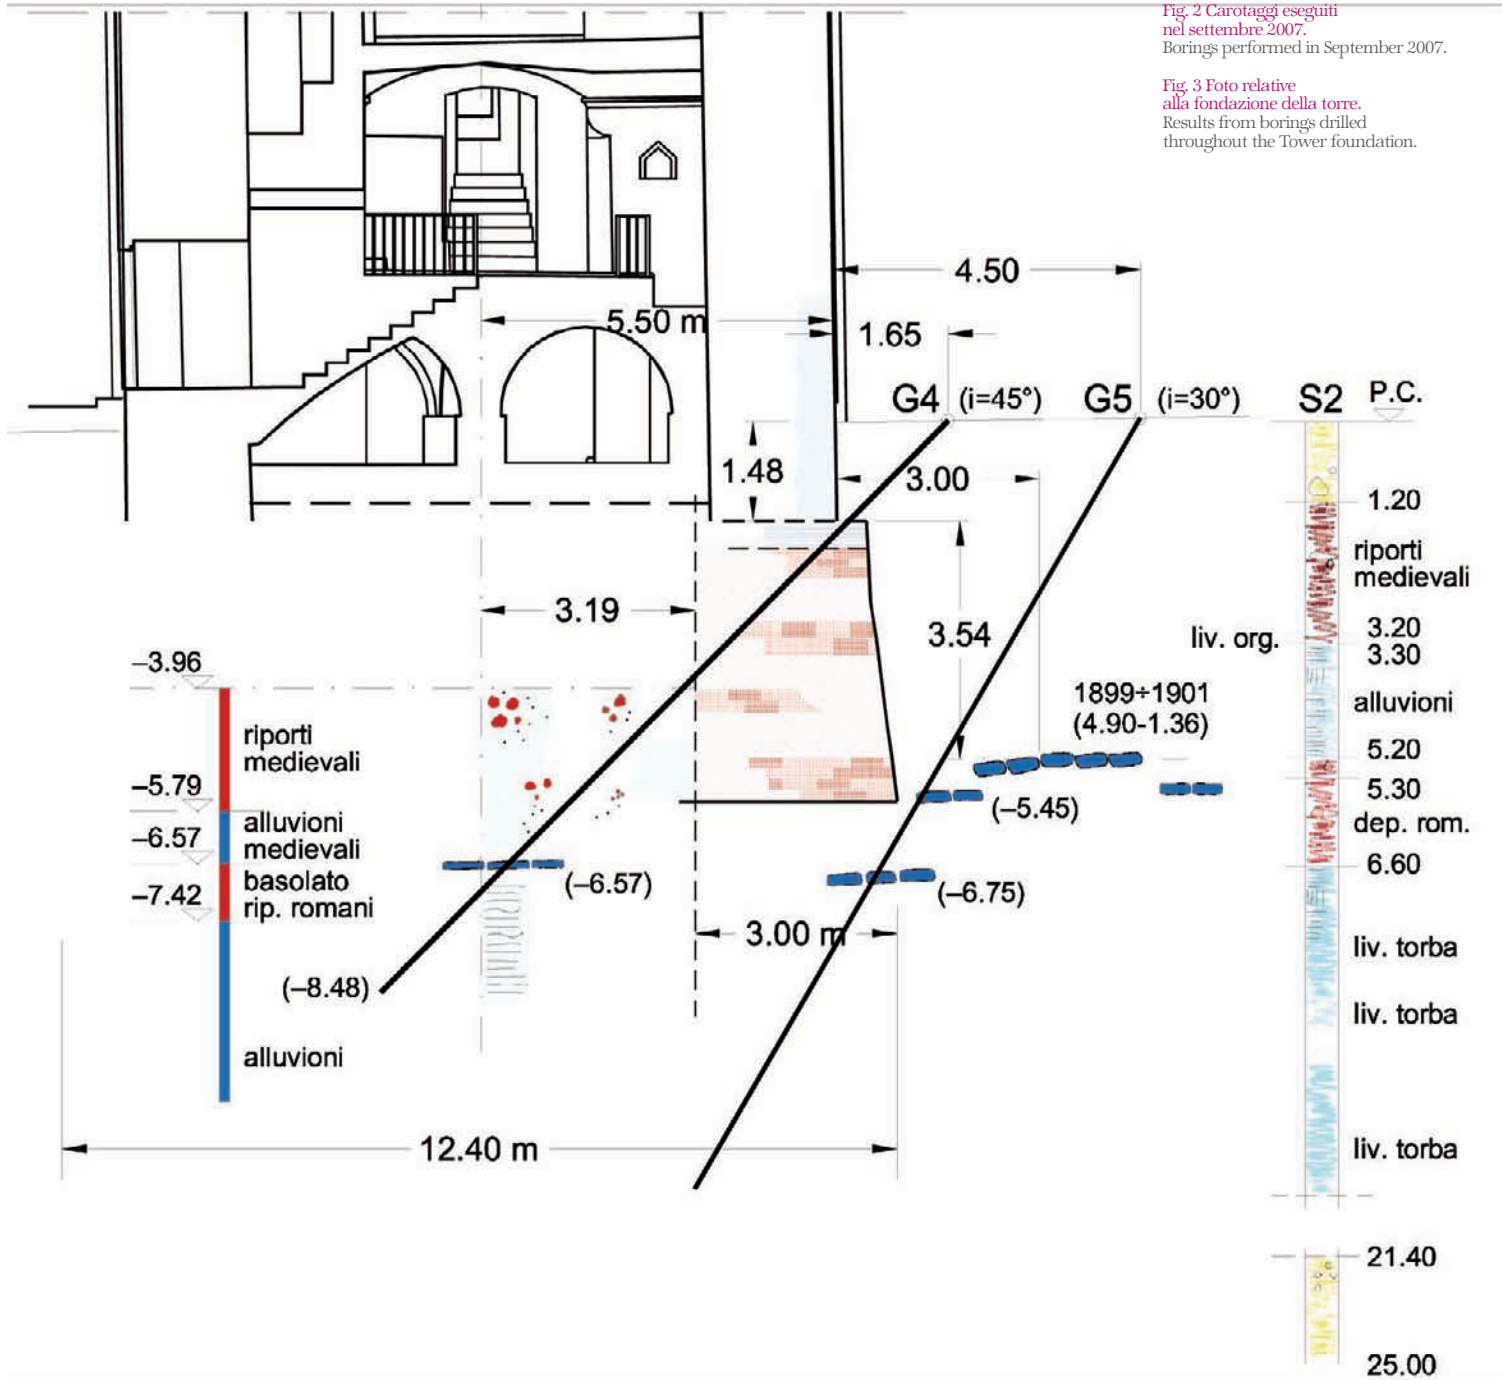
Fig. 2 Carotaggi eseguiti nel settembre 2007. Borings performed in September 2007.

The Scientific Committee that met in 2007 realized the need to have a deeper knowledge of the Tower foundation, and we thus performed the borings sketched in Fig. 2.

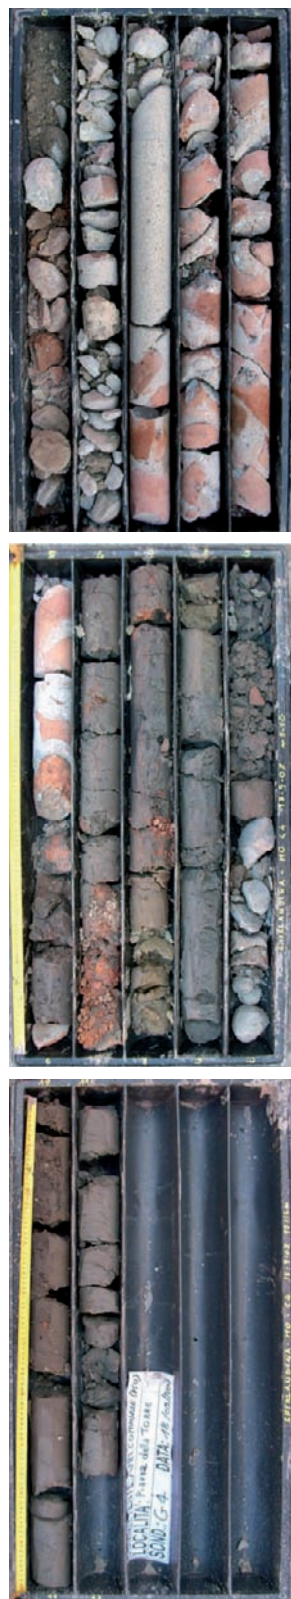
Fig. 3 Foto relative alla fondazione della torre. Results from borings drilled throughout the Tower foundation.

This investigation allowed us to reach the following conclusions: (a) the brickwork foundation (see pictures in Fig. 3) has a thickness of 3 m and was conceived as a spread foundation without supporting piles; (b) the socle of the ancient door was found at depth of 1.48 m from the actual ground level; (c) the boring G5 (and a second one G1, not shown in the Figure) was intentionally drilled in such a way to intercept the *basolato* of the Roman road (Via Emilia) near the edge (at a depth of 5.45 m) and just below the foundation (at a depth of 6.75 m).

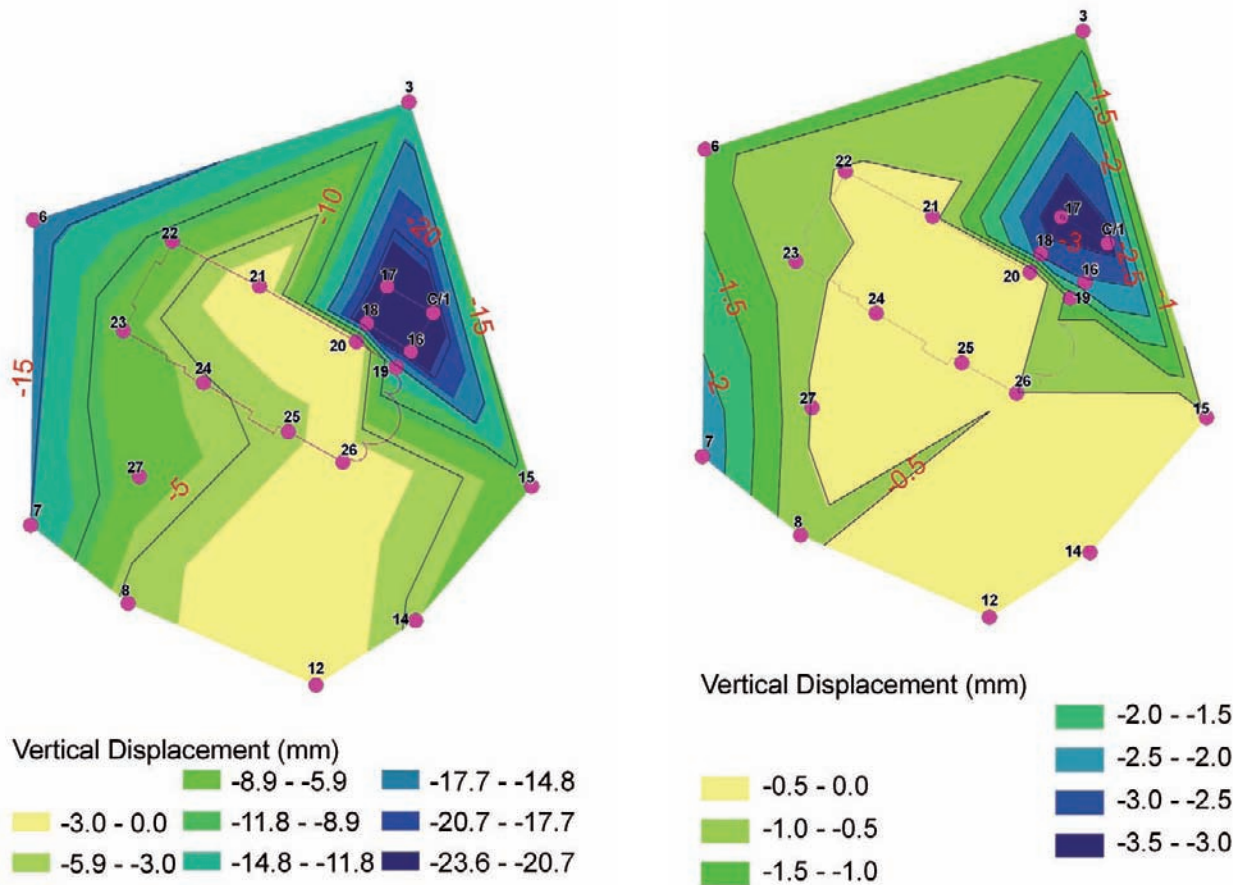
Fig. 5 Curve di livello degli abbassamenti relativi al periodo da dicembre 1991 a novembre 2008 (sinistra) e da dicembre 2007 a novembre 2008 (destra). Valori in mm. Countour of vertical displacements occurred from December 1991 to November 2008 (on the left) and from December 2007 to November 2008 (on the right). Values are in mm.

La fig. 5 evidenzia poi in dettaglio l'andamento delle misure relative alla torre Ghirlandina e al Duomo. La torre presenta un cedimento più marcato rispetto a tutta l'area del centro, e gli abbassamenti maggiori, riferiti a un arco temporale di 17 anni, riguardano i lati verso il Duomo e verso sud-ovest. Il movimento appare in controtendenza nell'ultimo anno almeno per quanto riguarda la direzione nord-sud, ossia mostra una tendenza di abbassamento verso nord, confermata peraltro dalle misure del pendolo, discusse nel paragrafo 3.

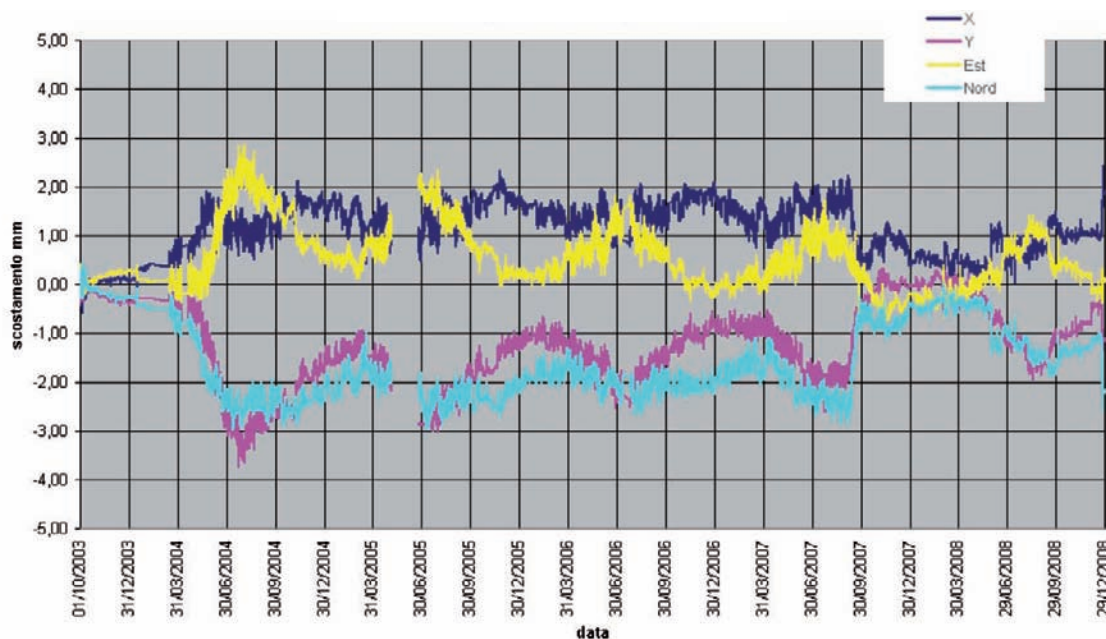
The long period trend appear to be more pronounced in the plane parallel to the side of the Cathedral, with a rate of about 0.5 mm/year, whereas in the plane orthogonal to the Cathedral side, there is not a definite trend and cyclic seasonal movements also appear to be less pronounced (Fig. 8). This general picture could suggest that the arches between the Tower and the Cathedral may act as a constraint for the Tower. A further aspect that deserves great attention is the possibility of a distinction between the movement of the structure and that of its foundation. The recording instruments (extensometers) recently installed at the base of the Tower (Fig. 9) provide some answers in regard to this issue, even if the available records (see Figs. 10, 11 and 12) do not allow for a definite conclusion.

Fig. 8 Comportamento della torre negli ultimi 5 anni.

Tower movements as observed through a plumb-line during the last five years.

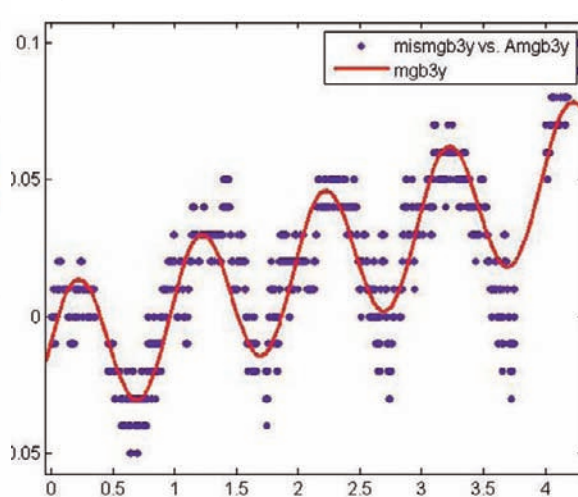
Fig. 13 Grafico dei dati rilevati dal misuratore di giunto triassiale MGB3 in direzione y con relativa interpolazione: il trend medio così calcolato corrisponde a un'apertura della lesione di 0,02 mm/anno. Relative opening of the fissures on the North wall of the Cathedral, measured by means of the triaxial displacement transducer MGB3. The average rate is about 0.02 mm/year.

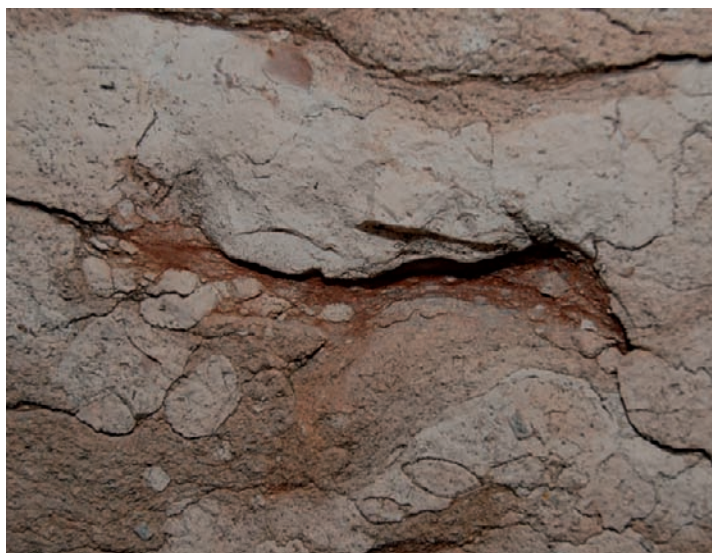
For example, in the case of Red Verona limestone (Fig. 1), the surfaces are very irregular with evidence of even large-sized cracks, caused by the fragility of the stylolitic clay which is washed away by atmospheric agents.

The gaps and cracks which are formed become the preferential access entry for water penetration, which continues to flow in the interior of the stone blocks, leading to flaking and detaching action.

Fig. 1 Particolare di un concio lapideo di Rosso di Verona interessato da evidenti processi di degrado.
Detail of Red Verona stone blocks in varying stages of visible deterioration.

In these cases the problem was focussed on the need for immediate reattachment of the partially detached flaking, to ensure that the stone blocks are given back a regular appearance as far as possible. Following this stage, interventions must be made to prevent the worsening of any cracks present, to stop rain water from entering, with micro-injection of materials that are compatible

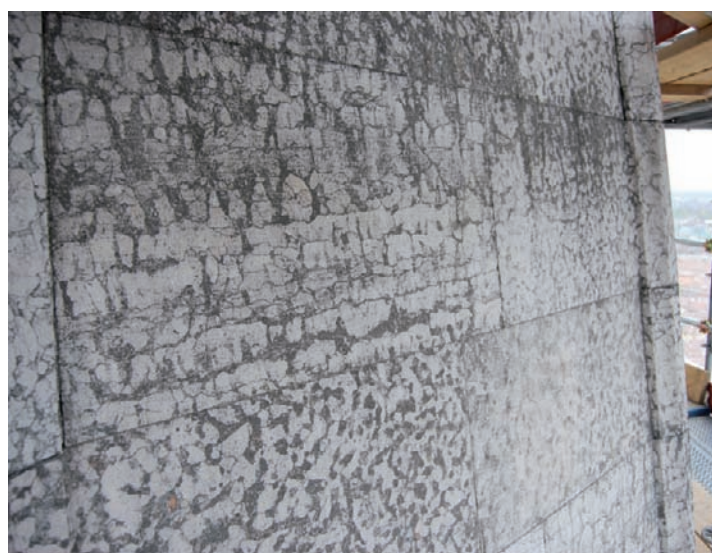
Fig. 2

The Red Verona stone covering on the Spire presents a further problem, caused by the widespread and intense biological aggression which is present in a homogeneous manner over the surface (Fig. 2).

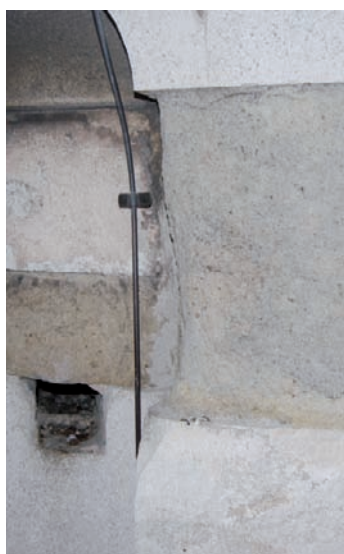
Fig. 3

with the characteristics of the stone. The condition of certain blocks of Euganea Trachyte (Fig. 3) is particularly serious, with widespread disintegration on a very bad level, not normally encountered. The remaining surface is very rough, powdery, and the state of decohesion is very high with a surface accessible to water entry.

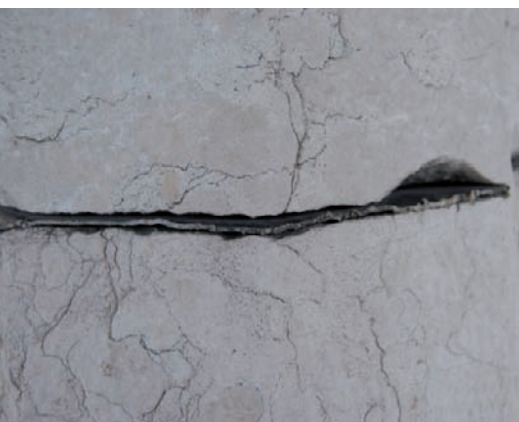
compromise the durability of the whole restoration intervention. On the spire, covered with slabs of Red Verona stone, the horizontal joints have been sealed with lead strips (Fig. 6) unlike the vertical joints where a mortar paste has been used. The latter are the aspects which represent the weakest point in the whole system because in many areas, the sealing is no longer in position, or is partially damaged (Fig. 7). The sealing intervention to be adopted must necessarily be specific according to the various conditions as they arise. Some joints may be completely open, and these must be filled using some internal system; other joints are partially filled, and in these cases accurate cleaning and sealing should be sufficient. There is also a great deal of difference in the size and width of the various cracks, and therefore care must be taken in choosing the products (binders and fillers) that will be used in the repair work.

Fig. 6 Particolare di un giunto orizzontale sulla cuspide con la lamina in piombo.
Detail of a horizontal join on the spire with lead stripping.

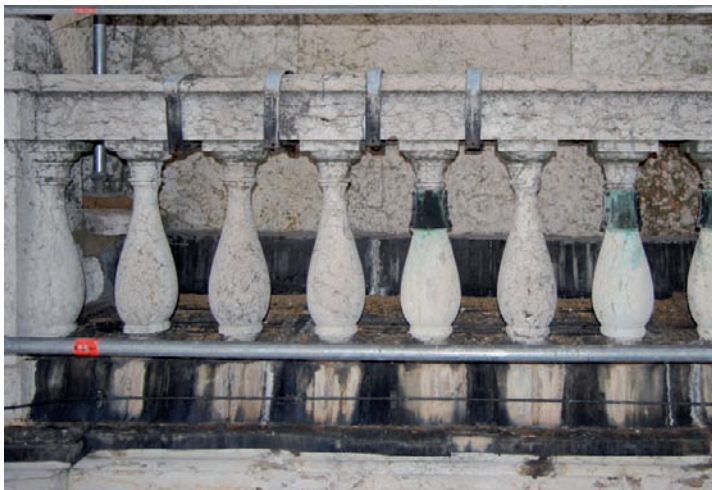
Fig. 9

There is no doubt that the protruding elements and the two balustrades present one of the main problems that influence the deterioration of the Tower (Fig. 9). If, on one hand, the surface deterioration can be blamed on previous interventions, or in any case, on the normal evolution present in stone materials, on the other hand the static damage that has been caused to the building complicates the nature of this intervention. It is very probable that it will not be possible to repair

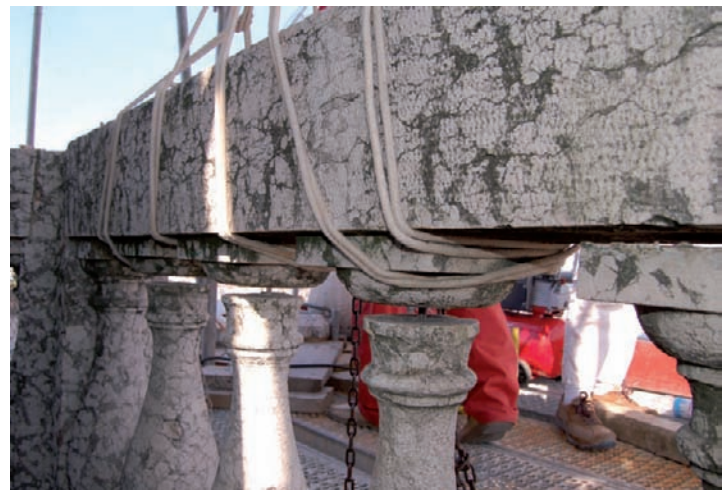
Fig. 10 Fasi di smontaggio di una parte della balaustra.
Disassembly of a part of the balustrade.

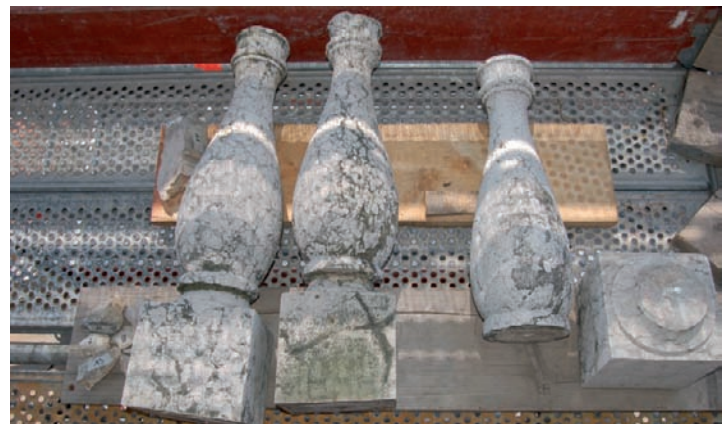
Fig. 11 Elementi rimossi durante la prova di smontaggio.
Elements removed during the disassembly tests.

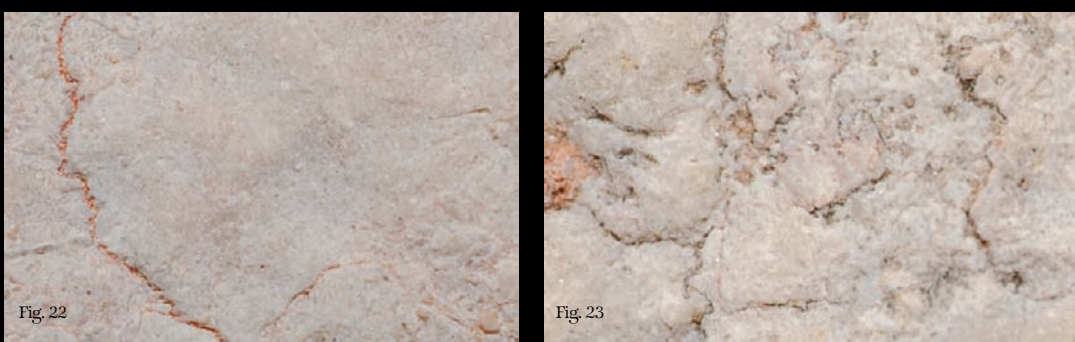
Fig. 22 Particolare dell'area A3 al termine del trattamento con Combat 222 - buon livello di rimozione dei biodeteriogeni. Detail of area A3 after treatment using Combat 222 - good biodeteriogenic removal levels.

Fig. 23 Particolare dell'area A2 a seguito del trattamento con Algophase - buon livello di rimozione dei biodeteriogeni. Detail of area A2 after treatment using con Algophase - good biodeteriogenic removal levels.

Per quanto concerne l'efficacia della rimozione degli elementi biodeteriogeni, buoni risultati sono stati raggiunti, sia con il prodotto denominato Combat 222 (fig. 22), che con l'Algophase (fig. 23), le superfici trattate con tali sistemi risultano sostanzialmente prive di residui biologici, sia nelle porzioni lisce della superficie, che in quelle più scabre, come nelle fessurazioni e scistosità argillose del materiale.

As far as the removal of biodeteriogenic elements is concerned, good results were obtained using the product called Combat 222 (Fig. 22), as well as with Algophase (Fig. 23); the surfaces treated with these systems result as being free of biological residue, both on the smooth surfaces as well as in the rougher areas, such as in the cracks and the clay schisosity in the material.

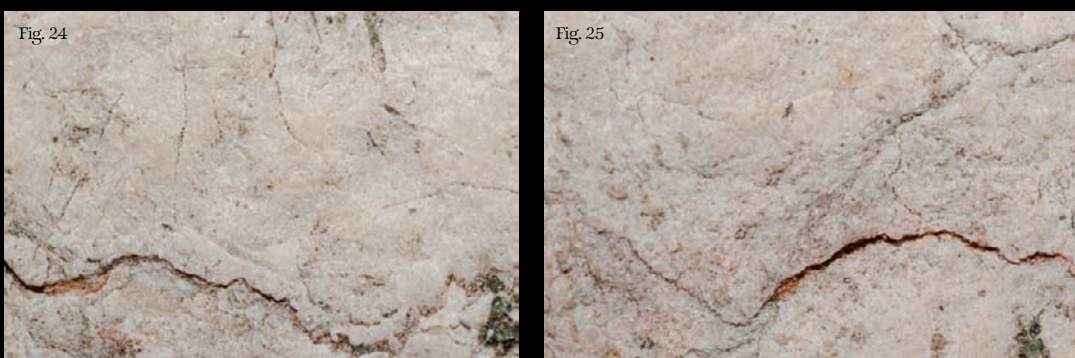
Fig. 24 Particolare dell'area A1 al termine del trattamento con ipoclorito di litio - discreto livello di rimozione dei biodeteriogeni. Detail of area A1 after treatment using lithium hypochlorite - average biodeteriogenic removal levels.

Fig. 25 Particolare dell'area A4 al termine del trattamento con New Des - discreto livello di rimozione dei biodeteriogeni. Detail of area A4 after treatment using New Des - average biodeteriogenic removal levels.

Nelle altre due prove (soluzione di ipoclorito di litio - (fig. 24) - e New Des - fig. 25), nei tempi di applicazione impiegati, non è stato possibile ottenere un grado di pulitura completo dei biodeteriogeni, né sulle parti scabre della superficie, né in quelle più omogenee e compatte.

With the other two tests (solutions of lithium hypochlorite, Fig. 24, and New Des, Fig. 25), it was not possible to clean biodeteriogenes completely in the required application time, and this applies to the rougher surface and the smoother more compact areas.

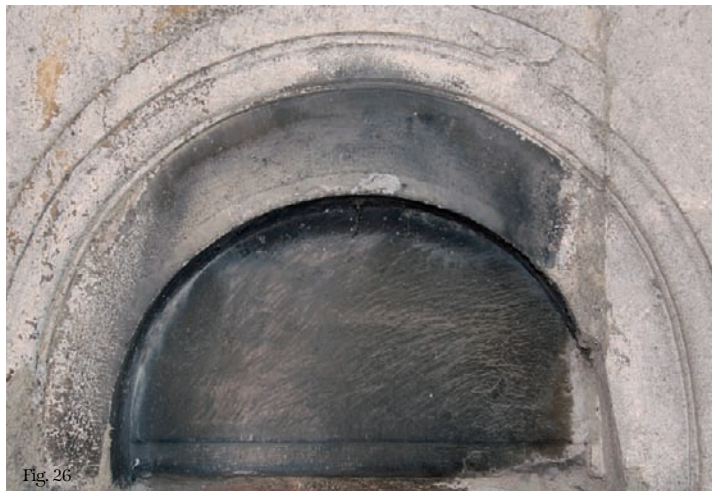
The two main conditions which must be kept in mind are the widespread presence of black crust in the areas which are not washed by rain water. Crust thickness varies and there are also numerous areas with surface patina, the result of previous restoration work.

Fig. 26 Area in cui è stata eseguita la prova di pulitura su "croste nere". Area where cleaning tests were performed on black crust.

Intervention tests for surface cleaning of Aurisina stone was carried out in two separate areas, one with greater build-up of black crust (Figs. 26 and 27), and the other coated with an artificial patina with a visible ochre colour (Figs. 28 and 29). During the intervention in the first area on blocks of Aurisina stone, as well as the considerable thickness of the black crust, the surface of the stone itself (Fig. 27), also complicated the choice of a cleaning system which was efficient, but respectful of the stone at the same time. It was decided to use packs soaked in a biological product, a technique that is relatively recent and still under research, as far as the chemical-biological aspects are concerned: this has proved particularly efficient in removing black crust, even where there is consistent build-up. This treatment involves packs soaked in a urea-glycerine system on an absorbent support such as clay for example, that provoke a dissolving action on the plaster alone (this makes up the binding matrix of the black crust), without harmfully affecting the underlying stone surface. The action is performed by a combination of chemical processes (such as the

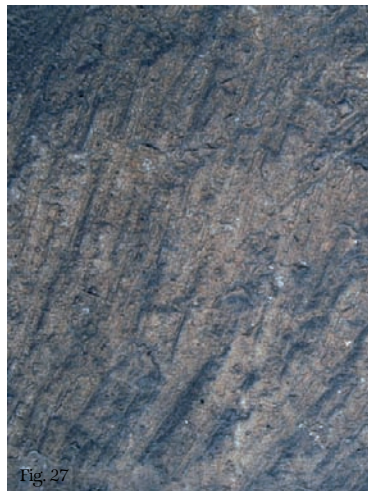
Fig. 27 Particolare della lavorazione della pietra che complica l'intervento di pulitura. Detail of stone carving which complicates cleaning interventions.

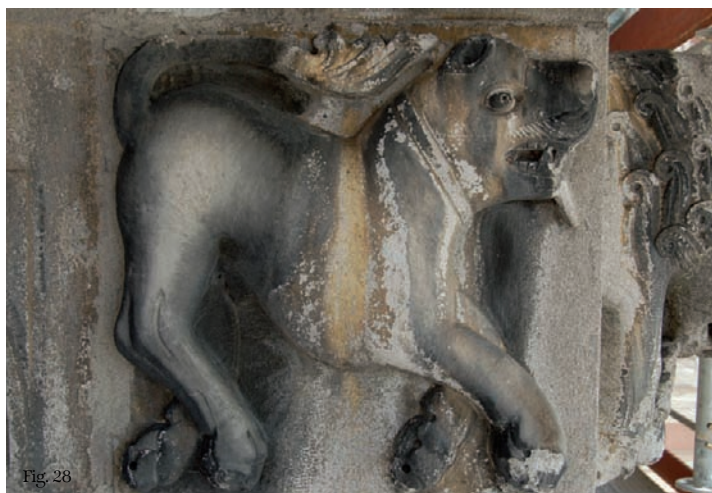
Fig. 28 Area in cui è stata eseguita la prova di pulitura sulle patine preesistenti. Area where cleaning tests were performed on previous patina.

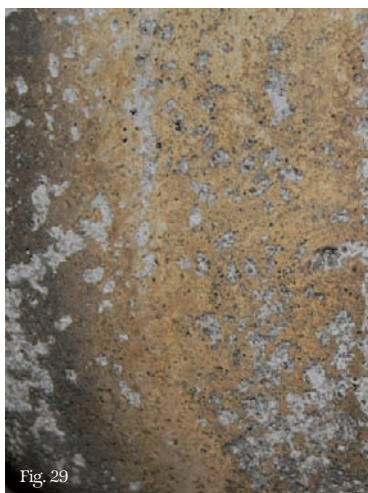
Fig. 29 Particolare della patinatura artificiale presente. Detail of artificial patina still present.

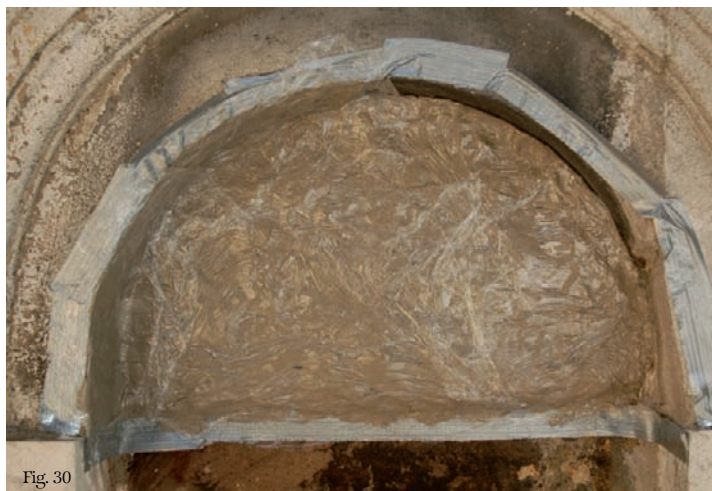
Fig. 30 Area con le croste nere durante il trattamento a impacco biologico. Black encrusted area during biological pack treatment.

development of CO₂ and NH₃) and bacteria type activities, working on the microorganisms already present in the crust, and which are "fed" by the components in the soaked pack. The biological pack produces CO₂ and NH₃ in moderate quantities but over long periods of time; these are the same products that are released by ammonium carbonate and ammonium bicarbonate, although with much higher concentration levels, and therefore they require far shorter application times, making operations more difficult to control and to manage. Systems such as ammonium carbonate and ammonium bicarbonate naturally have wide areas of application where they react on deposits and crust, where no existing artificial patina needs to be protected. Biological packs were placed in contact with the surface for a period of 7 days, after which the thicker black crust had been reduced considerably, and the areas which were lesser affected, were almost completely cleaned (Figs. 30 and 31); the method was also shown to be compatible with the stone substratum, leaving the surfaces perfectly visible but without damaging the stone in any way. Therefore, in this specific case, it was seen that using the same pack for a week (previously activated, with a pH>8) and with average temperatures that vary between 20-25 degrees, it is possible to achieve good surface cleaning results in general.

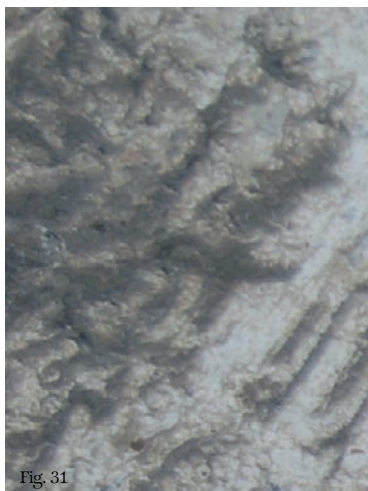
Fig. 31 Particolare della superficie dell'area dopo la rimozione della crosta nera e il lavaggio con vapore. Detail of the area surface after black crust removal and steam washing.

by the pressure directed onto the surface in question (1,5 bar); some surface heating can help dissolve the deposits even further, and this can be regulated by varying the distance of the nozzle from the area being treated. The decision to use steam vapour was influenced by the great reduction in the amount of water required to dissolve the plaster, preventing excess plaster particles from blocking joints and cracks, as well as the desire to reduce sewage. In fact only a few liters of water per square meter are required with this method, compared to the hundreds of liters used with water spraying. Recent research has demonstrated the considerable presence of polluting compounds in the remains of the waste water after washing action on historical buildings. This would involve applying appropriate waste elimination processes which would represent a large increase in costs. x. In areas where the deposits are particularly difficult to remove, then only additional application to the chemical-physical action is a gentle mechanical brushing action on the surface.

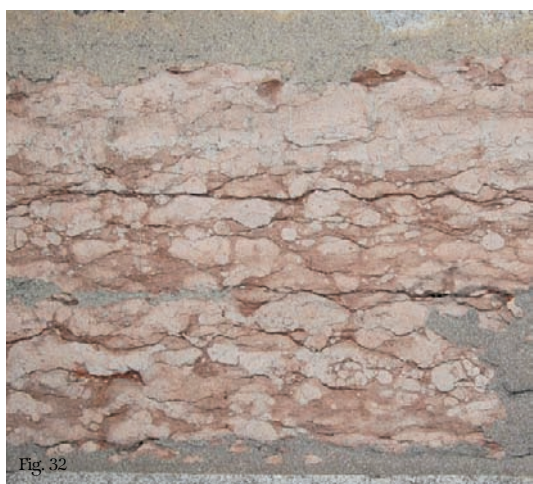
Fig. 32 Concio di Rosso di Verona oggetto delle prove di stuccatura prima dell'intervento. Blocks of Red Verona stone prior to filler testing interventions.

It was noted that there was a concentration of horizontal cracking along the sedimentary rock lines, as well as the presence of a long vertical split which was filled during previous restoration work (Fig. 32).

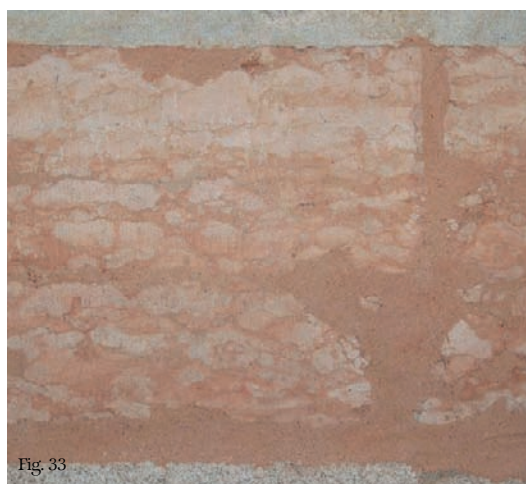
Fig. 33 Concio di Rosso di Verona oggetto delle prove di stuccatura dopo l'intervento. Blocks of Red Verona stone after filler testing interventions.

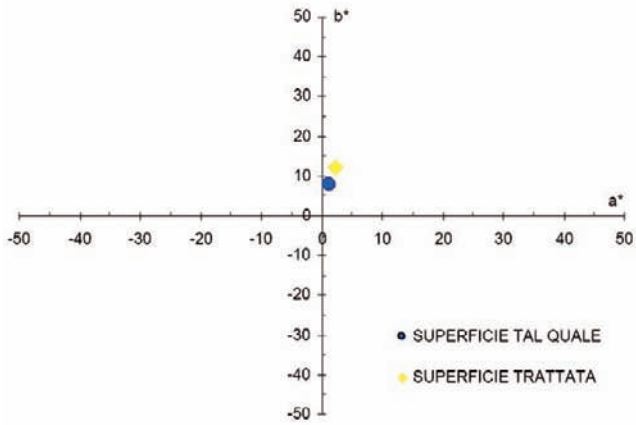
Fig. 37 Rappresentazione grafica delle coordinate cromatiche nello spazio CIE L*a*b*. La variazione cromatica seguito del trattamento con RC 90 risulta evidente.

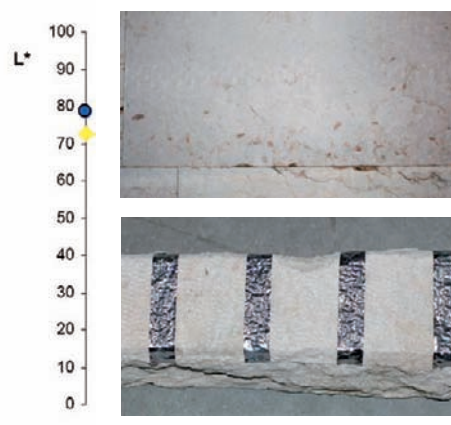
Fig. 38-39

Fig. 38 Area di prova sul Rosso di Verona in cantiere. Test area on Red Verona stone in situ.

Fig. 39 Elemento di Rosso di Verona sul quale sono state eseguite le prove in laboratorio. Red Verona stone sample used for testing in the laboratory.

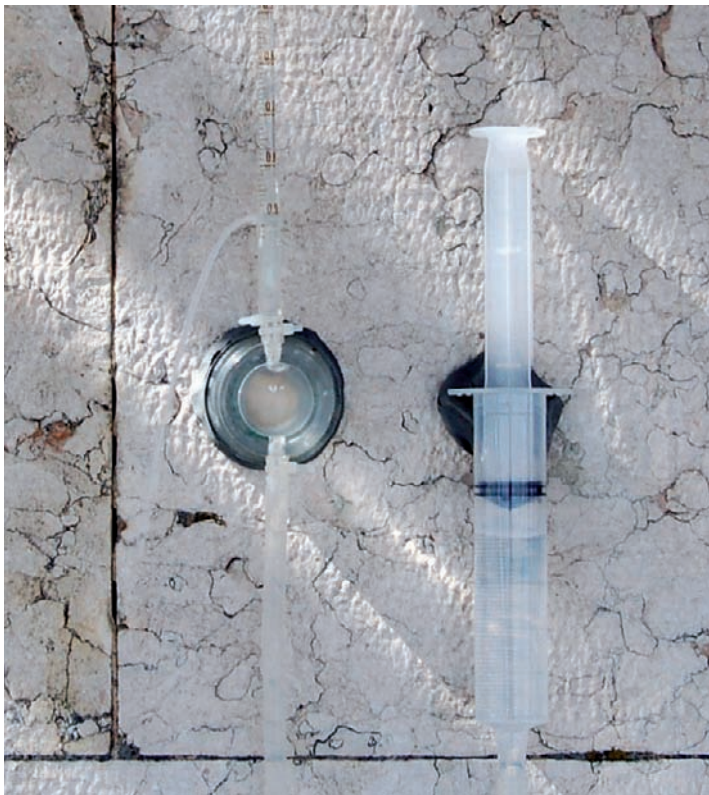
Fig. 40 Prova di assorbimento d'acqua a bassapressione con il "metodo della pipetta". Low pressure water absorption test using the pipette method.

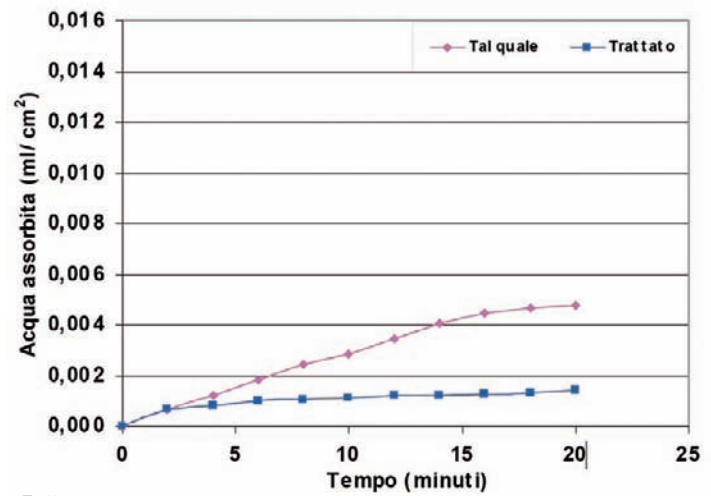
Fig. 41 Risultato della prova di assorbimento d'acqua a bassa pressione a seguito del trattamento con Nanorep. La diminuzione di assorbimento dal tal quale al trattato è pari all'80%. Results of low pressure water absorption following Nanorep treatment. The absorption reduction level between original and treated stone is 80%.

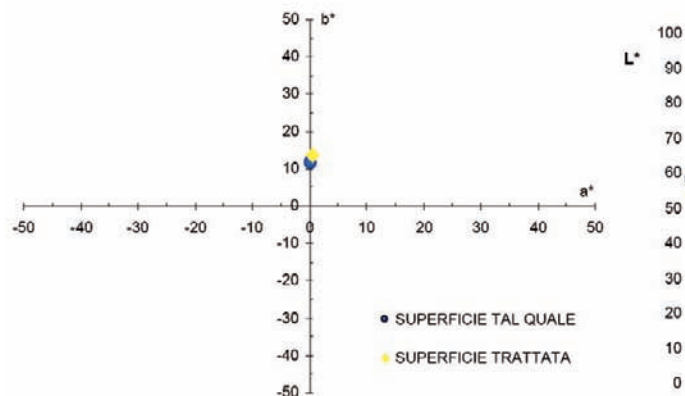
Fig. 46 Rappresentazione delle coordinate cromatiche dello spazio CIE L*a*b*. La variazione cromatica a seguito del trattamento con Nanorep 10 risulta evidente.
Graph showing the chromatic coordinates in the CIE L*a*b* color space. The chromatic variations after using Nanorep 10 are clearly visible.

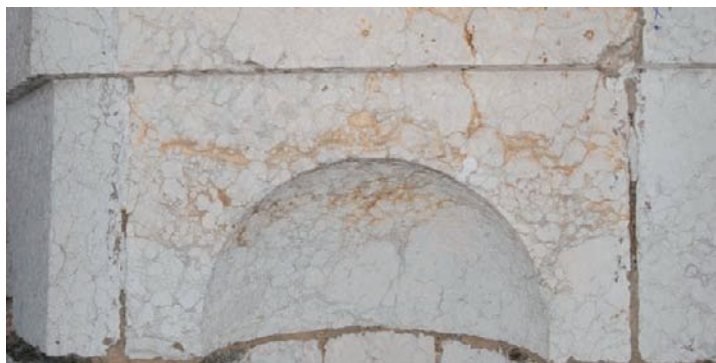
Fig. 48 Prima area di prova per il risarcimento dei giunti.
First test area for joint repair work.

into two categories: joints that are completely open, or in which the filler has deteriorated completely, and those which are partially empty with remaining filler still present. In the first case, the disintegrated mortar was removed, all the surfaces were cleaned, the empty portions were partially filled, followed by elastic filler sealing, whereas, in the second case only surface sealing was necessary. In particular, in the area shown in Fig. 48, the previous filling mortar was subjected to preliminary scraping, then the joint was repaired with a mixture of hydraulic lime and lime putty or slaked lime applied to the internal part, followed by surface sealing (visible) using two types of water repellent elastomer:
