La torre Ghirlandina The Ghirlandina Tower

**Comune
di Modena**

Mappatura dei fenomeni di degrado

Stone deterioration mapping

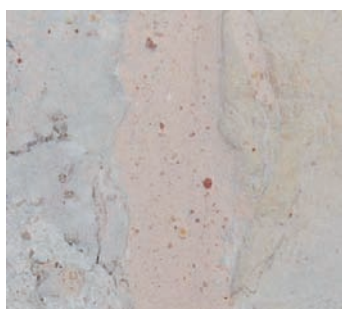
Fig. 50 Particolare della stuccatura realizzata con il prodotto Fluorophase 10.
Detail of the filling using Fluorophase 10.

Inspections carried out to check the adhesion of the filler with the stone element and the cohesive characteristics of the filler products were performed with morphological tests on the surfaces using optical fiber microscopy (Figs. 50, 51, 52, 53).

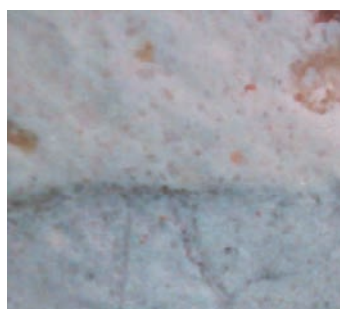
Fig. 51 Interfaccia tra stuccatura e superficie lapidea, si nota la buona coesione del sistema sigillante e l'ottima adesione alla pietra.
Microscopia a fibre ottiche (ingr. 50x).
Interfacing between the filling and the stone surface; good cohesion is visible between the sealant and the excellent adhesion to the stone. Optical fiber microscopy (enlarg. 50x).

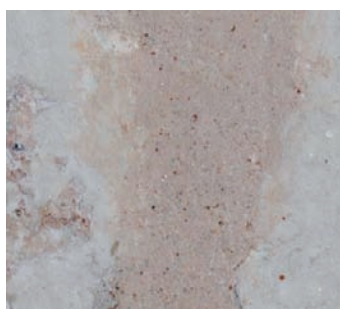
Fig. 52 Particolare della stuccatura realizzata con il prodotto Elastomarc Stucco.
Detail of the filling using Elastomarc Stucco.

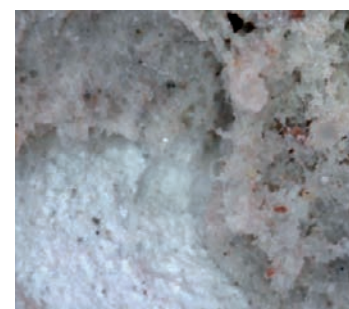
Fig. 53 Interfaccia tra stuccatura e superficie lapidea: si nota una non trascurabile porosità del sistema sigillante e limitatamente ad alcune zone, una non perfetta adesione con la pietra. Microscopia a fibre ottiche (ingr. 50x).
Interfacing between the filling and the stone surface; a certain amount of porosity is visible in the sealant, less than perfect adhesion to the stone is limited to a few areas. Optical fiber microscopy (enlarg. 50x).

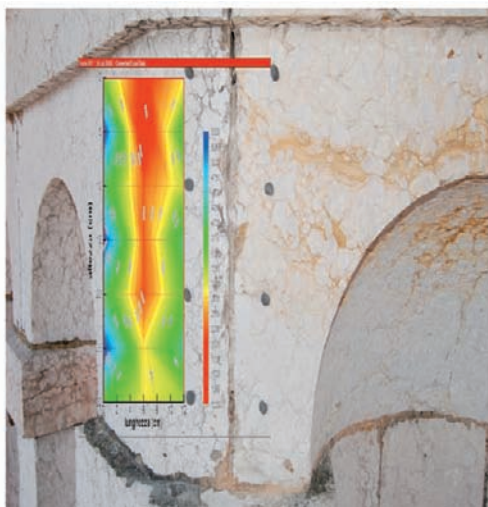
Fig. 54 Confronto delle valutazioni di adesione mediante tomografia ultrasonica condotte prima (foto sx) e dopo (foto dx) del trattamento di stuccatura a riempimento del giunto verticale. La legenda indica la corrispondenza tra le tonalità cromatiche riportate nei grafici di tomografia alla velocità ultrasonica determinata, espressa in m/s.
Comparison of adhesion levels using ultrasound tomography, performed before (left-hand photo) and after (right-hand photo) vertical joint mortar filling. The key indicates the chromatic tones shown in the tomographic graphs and the ultrasound speed expressed in m/s.

In the first area only, where the Fluorophase polymer was applied, highly accurate analyses were performed using ultrasound tests to control the block-joint-block continuity levels before and after filling operations (Fig. 54). The morphological tests performed using optical fiber microscopy and the ultrasound measurements demonstrated that the adhesion levels and the continuity between the stone and the elastomer filling products gave excellent results, both for Fluorophase 10 as well as Elastomarc Stucco; in the second case however, certain areas did show signs of less perfect adhesion to the stone, even though these areas are very limited and few in number. A filling test was also made on a vertical joint including lead flashing; the decision to use this material was influenced by the fact that it has been widely used

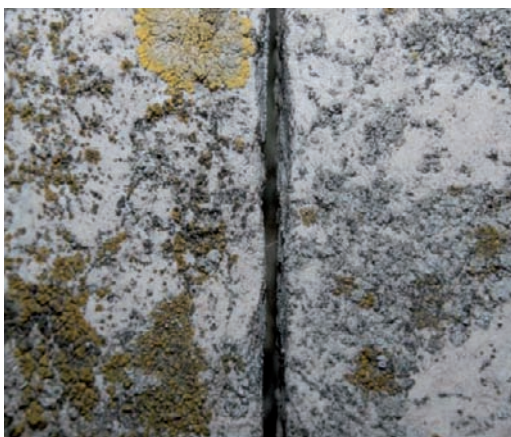
Fig. 55 Particolare del giunto verticale prima (a sinistra) e dopo (a destra) la stuccatura con stoppa di piombo.
Detail of the vertical joint before (left) and after (right) filling with lead flashing.

in previous interventions on the Tower. In particular, on the stone slabs covering the spire, lead was the main sealing system used for the horizontal joints between the Red Verona stone slabs. This lead, which is used in filament form with a diameter less than a millimeter, is positioned inside the crack and compressed, by pushing down on it with a fine metal pointed tool for this purpose. The operation consists in inserting the lead threads as far as possible into the interior, a little at a time (where the cracks are too deep, it may be necessary to compensate with some filler product beforehand, to avoid using too much lead). When this is finished, the filling operation is completed. Pressure applied by the pointed metal tool dilates the lead which tends to occupy all the available space. Inspections of the joint under an optical microscope make it possible to observe, not only the identification marks on the lead, but also certain signs of discontinuity between the lead filaments, as well as between the lead and the edge of the stone block, demonstrating that the sealing action was not efficient (Figs. 55 and 56).

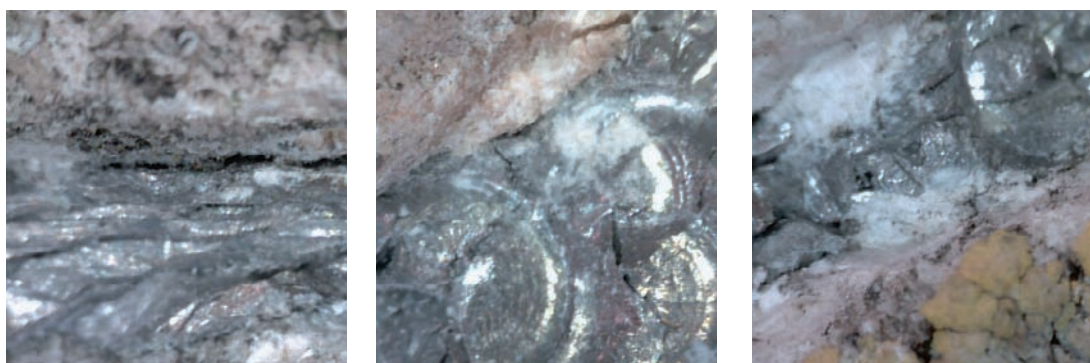
Fig. 56 Giunto dopo stuccatura, microscopia a fibre ottiche - ingr. 20x - si notano i segni della lavorazione della stoppa e le discontinuità tra questa e il concio lapideo.
Joint after filling, optical fiber microscopy (enlarg 20x) here the signs of punching on the flashing are clearly visible, as well as discontinuity between the lead and the stone block.

caratteristiche cromatiche delle porzioni da riempire; in un'altra zona è stata realizzata una stuccatura con stoppa di piombo. Le osservazioni condotte per verificare l'adesione degli elementi lapidei con i sistemi di stuccatura e le caratteristiche coesive di questi ultimi, hanno previsto l'osservazione morfologica in microscopia a fibre ottiche delle superfici (figg. 50, 51, 52, 53). Limitatamente alla prima area, in cui è stato applicato il sistema polimerico Fluorophase, si è provveduto a un approfondimento analitico eseguito con test ultrasonici per verificare la continuità concio-giunto-concio prima e dopo la stuccatura (fig. 54). Le osservazioni morfologiche condotte in microscopia a fibre ottiche e i monitoraggi ultrasonici permettono di evidenziare l'ottenimento di un buon livello di adesione e di continuità tra pietra e gli impasti elastomerici di stuccatura, sia per quanto riguarda il Fluorophase 10 che l'Elastomarc Stucco; in quest'ultimo caso si deve comunque registrare la comparsa di zone non perfettamente adese alla pietra anche se risultano limitate e contenute. In corrispondenza di un giunto verticale è stata eseguita anche una prova di riempimento con stoppa di piombo, la scelta di impiegare questo materiale deriva anche dal diffuso impiego che ne è stato fatto in occasione dei precedenti lavori sulla torre. In particolare sul rivestimento lapideo della cuspide il piombo rappresenta il principale sistema di sigillatura dei giunti orizzontali tra i conci lapidei in Rosso di Verona. Il piombo impiegato, che si presenta sotto forma di filamenti con diametri inferiori al millimetro, viene posizionato all'interno della fessura e compresso al suo interno per mezzo di un apposito puntale metallico. Nel corso dell'operazione si inserisce per gradi la stoppa in profondità (a seconda della profondità della fuga può essere necessario preapplicare un materiale riempitivo per non utilizzare troppo metallo), si procede così al riempimento completo del giunto. La pressione applicata con il puntale fa dilatare il metallo che tende pertanto a occupare tutti gli spazi disponibili. Le osservazioni del giunto in microscopia ottica permettono di evidenziare, oltre ai normali segni della punzonatura del piombo, la presenza di alcune discontinuità sia tra i filamenti del metallo che tra questo e il bordo del concio lapideo, a indicazione di una non ottimale sigillatura (figg. 55 e 56).

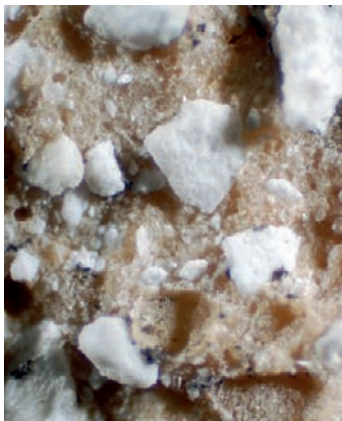
Fig. 57 Particolare della superficie degli impasti epossidici.
Detail of epoxy mortar surface.

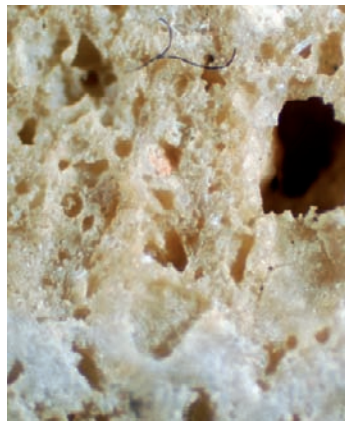
Fig. 58 Particolare della superficie degli impasti epossidici dopo attacco acido. La componente carbonatica dell'aggregato si decompone lasciando in evidenza il legante epossidico, che mantiene una buona tenacità.
Detail of an epoxy mortar surface after aggressive treatment with an acid. The carbonatic component of the aggregate decomposes leaving the epoxy binder clearly visible, maintaining its strong tenacity.

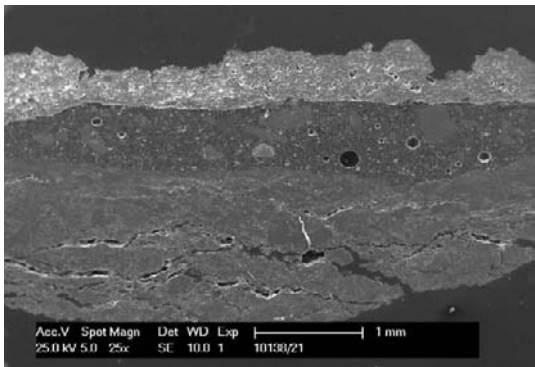
Fig. 61 Microscopia elettronica a scansione (backscattering) di una sezione in cui si nota un deposito superficiale esterno, un impasto di resina epossidica nella parte centrale, e una frazione del materiale lapideo nella parte interna.
Scanning electronic microscope (backscattering) of a section where the external surface deposit is visible, with the epoxy resin layer in the centre and a fraction of stone material on the internal portion.

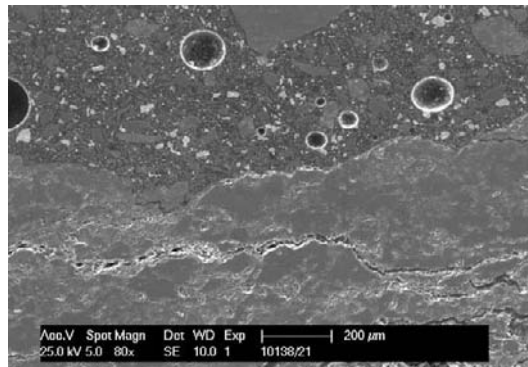
The presence of mortars with epoxy resin based binders represents one of the difficult aspects discovered on the Tower, and therefore surveys were carried out to determine their chemical characteristics, and analyses were performed aimed at identifying the best possible means of intervention. The epoxy resin based mortars, which were used indiscriminately for sealing, crack filling, gap fillers, or to cover metal anchors, were mainly produced by mixing resin with white limestone fragments and other various stone pieces for mimetic reasons, and have a typically rough surface. (Figs. 57 and 58). Over the years, the unmistakable tenacity of epoxy mortars, which was the strong focal point for their choice in repair intervention, was transformed into the weak point of the system; a number of sealing operations have been compromised and a lot of repair work now shows signs of raising and detaching from the underlying material. In addition, the varying elastic behaviour of the repair materials in comparison to the stone blocks is the main reason for the physical-chemical incompatibility which has increased the deterioration in certain areas, provoking cracking which in turn leads to water infiltration. Worse still, very often the considerable adhesive capacity of the resin has created a strong interaction with the stone, provoking stone detachment – since the stone is the weaker material. Therefore this detaching action is particularly

Fig. 62 Microscopia elettronica a scansione (backscattering). Ingrandimento dell'area di contatto tra le resina epossidica il lapideo. La forza di adesione della resina ha superato la coesione della pietra. L'incompatibilità elastica tra i due sistemi ha portato alla comparsa di fessurazioni e distacchi nel materiale lapideo.
Scanning electronic microscope (backscattering). Enlargement of the contact area between the epoxy resin and the stone. The adhesion strength of the resin is stronger than the cohesion of the stone. The elastic incompatibility between the two materials had led to cracking and detachment of the stone.

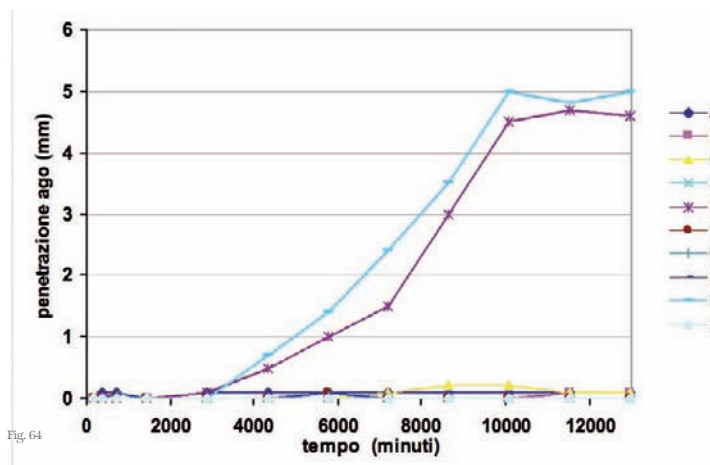
Testing on the samples was performed by viewing under a microscope and with consistency tests, through penetration at regular intervals using a pointed metal tool (Fig. 64)¹².

Fig. 64 Grafico del livello di penetrazione di un ago metallico sotto peso costante sulla superficie della malta epossidica trattata con i diversi solventi (indicati dalle lettere dalla A alla L).
Graph of the penetration level of a metal needle under constant pressure on the surface of the epoxy mortar treated with various solvents (identified by letters A to L).

di prove con l'impiego di solventi e miscele a bassa tossicità e contenuto impatto ambientale. Le prove sono state seguite con osservazioni in microscopia e saggi di consistenza degli impasti epossidici, mediante penetrazione con una punta metallica, realizzati a intervalli di tempo regolari (fig. 64)¹².

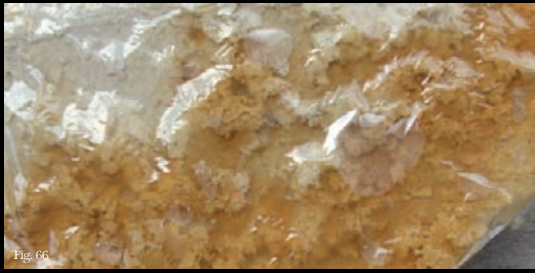
Fig. 66 Formazione delle scaglie a 3 giorni di applicazione del sistema solvente supportato da gel di cellulosa. Flaking formation 3 days after application of the solvent on a cellulose gel base.

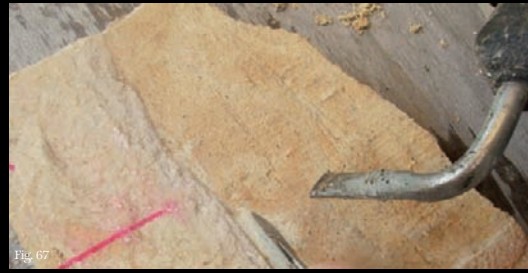
Fig. 67 Particolare della rimozione dopo una settimana di applicazione con rimozione a bisturi. Detail of removal using a scalpel a week after application.

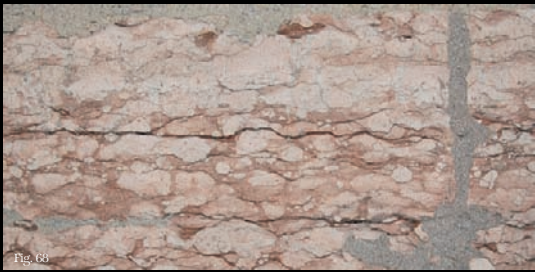
Fig. 68 Area della prova di rimozione degli impasti su conci di Rosso di Verona. Test area for epoxy resin removal tests on Red Verona stone blocks.

Con i prodotti più efficaci si è proceduto a due ulteriori prove condotte direttamente in cantiere, una in prossimità di un'area con conci in Rosso di Verona (fig. 68) e una nella zona con trachite euganea (fig. 69). Gli impacchi sono stati lasciati in sito per circa sette giorni, coperti con pellicola in pvc e protetti dagli agenti atmosferici con teli di nylon sigillati, la rimozione della resina è avvenuta correttamente così come osservato nelle prove di laboratorio. I due sistemi solventi permettono una rimozione della resina epossidica in modo selettivo e per strati (modulabile e facilmente controllabile), la superficie che viene a diretto contatto con gli impacchi si ammorbidisce e si creano delle piccole scaglie asportabili facilmente e delicatamente mediante l'utilizzo del bisturi.

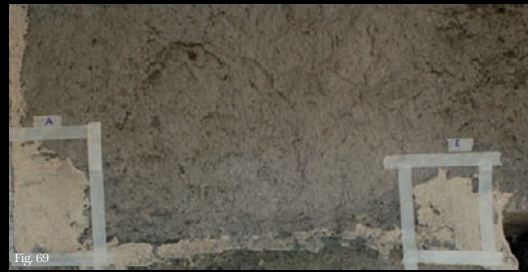
Fig. 69 Area della prova di rimozione degli impasti su conci di trachite. Test area for epoxy resin removal tests on trachyte blocks.

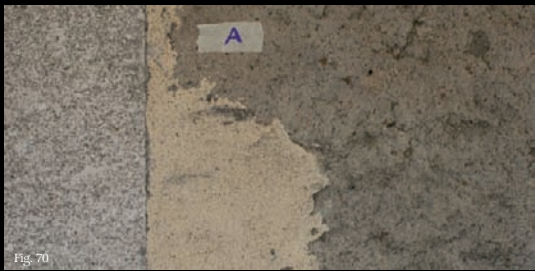
Fig. 70 Particolare della zona A sulla trachite euganea prima dell'intervento. Detail of zone A on a sample of Euganean trachyte before application.

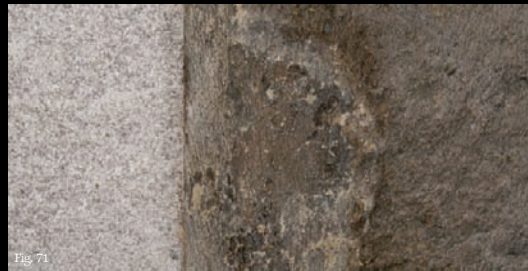
Fig. 71 Particolare della zona A sulla trachite euganea dopo la rimozione dell'impasto. Detail of the zone A on the Euganean trachyte after the epoxy resin removal.

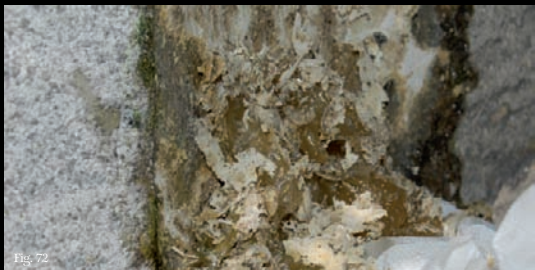
Fig. 72 Particolare della zona A a seguito dell'impacco estrattivo – si nota il rigonfiamento e l'indebolimento della resina con la successiva scagliatura. Detail of zone A following the pack application. Swelling and weakening of the resin with successive flaking is clearly visible.

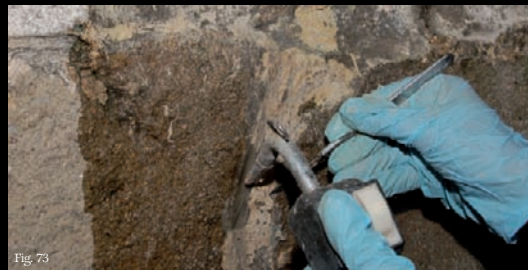
Fig. 73 Dopo la rimozione dell'impacco l'area viene pulita tramite lavaggio con vapore e blanda azione meccanica. After packs are removed, the area is cleaned by steam washing and light brushing/scraping action.

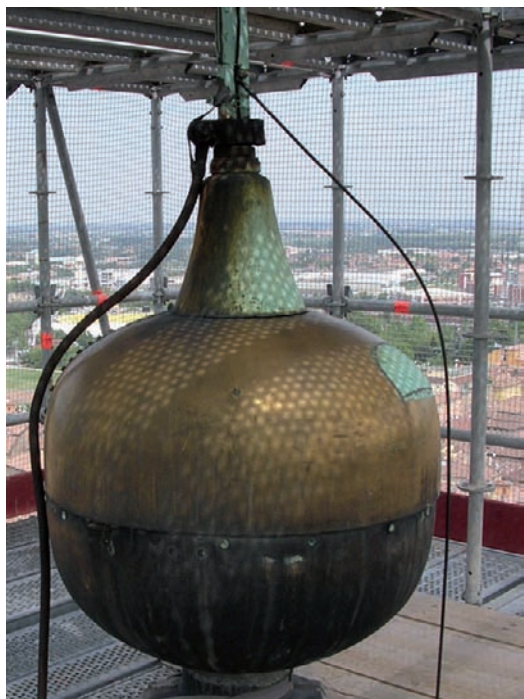
Fig. 2 La sfera dorata, si nota un rattoppo a mezzaluna
The gilded sphere, here the crescent-shaped patching is visible.

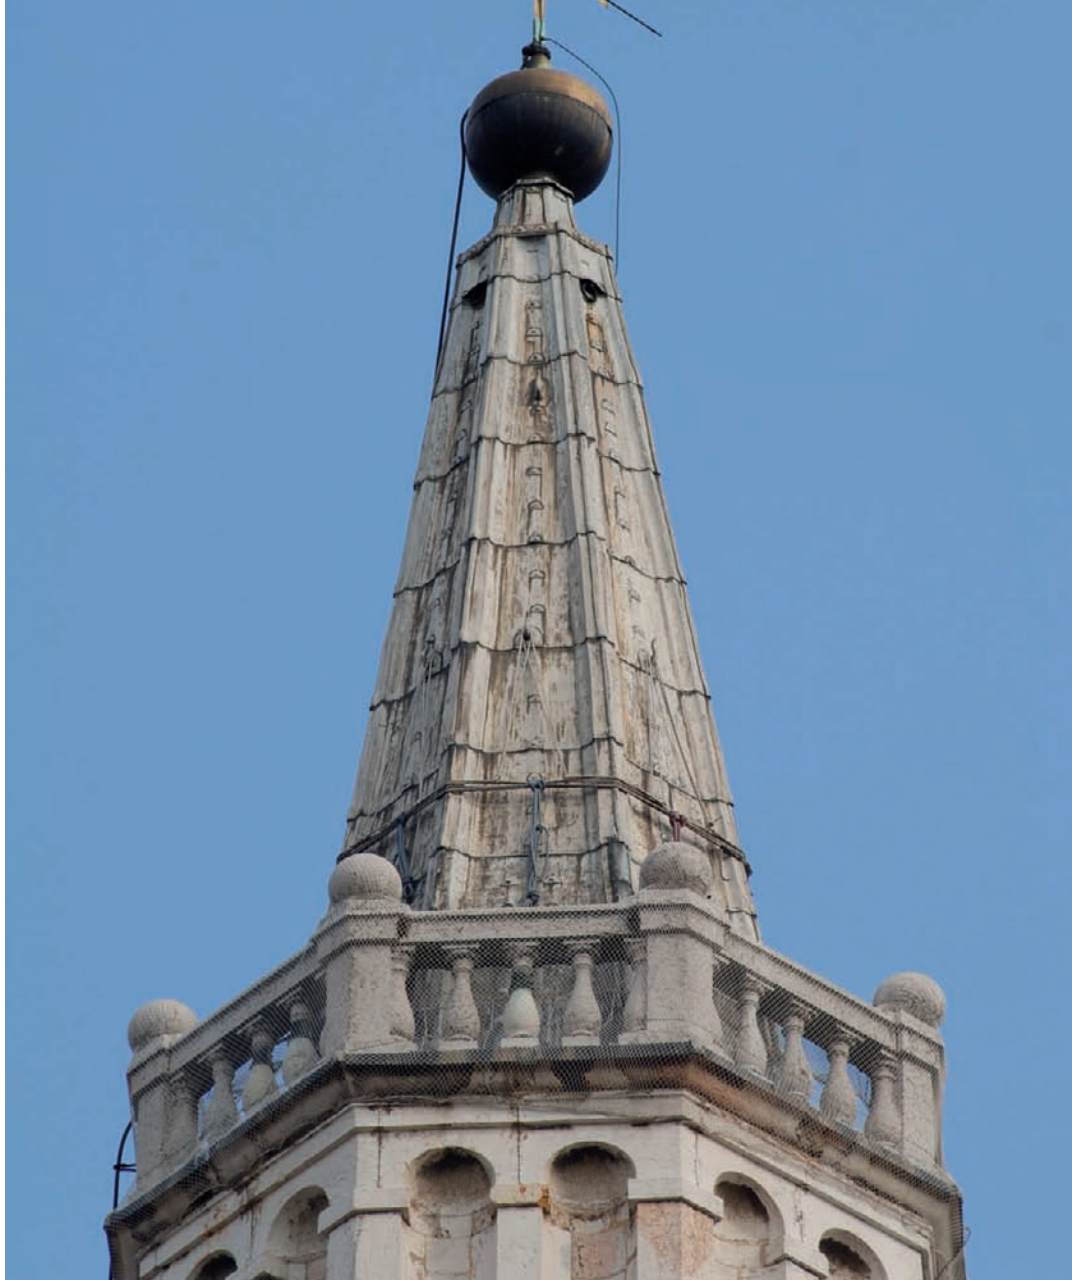
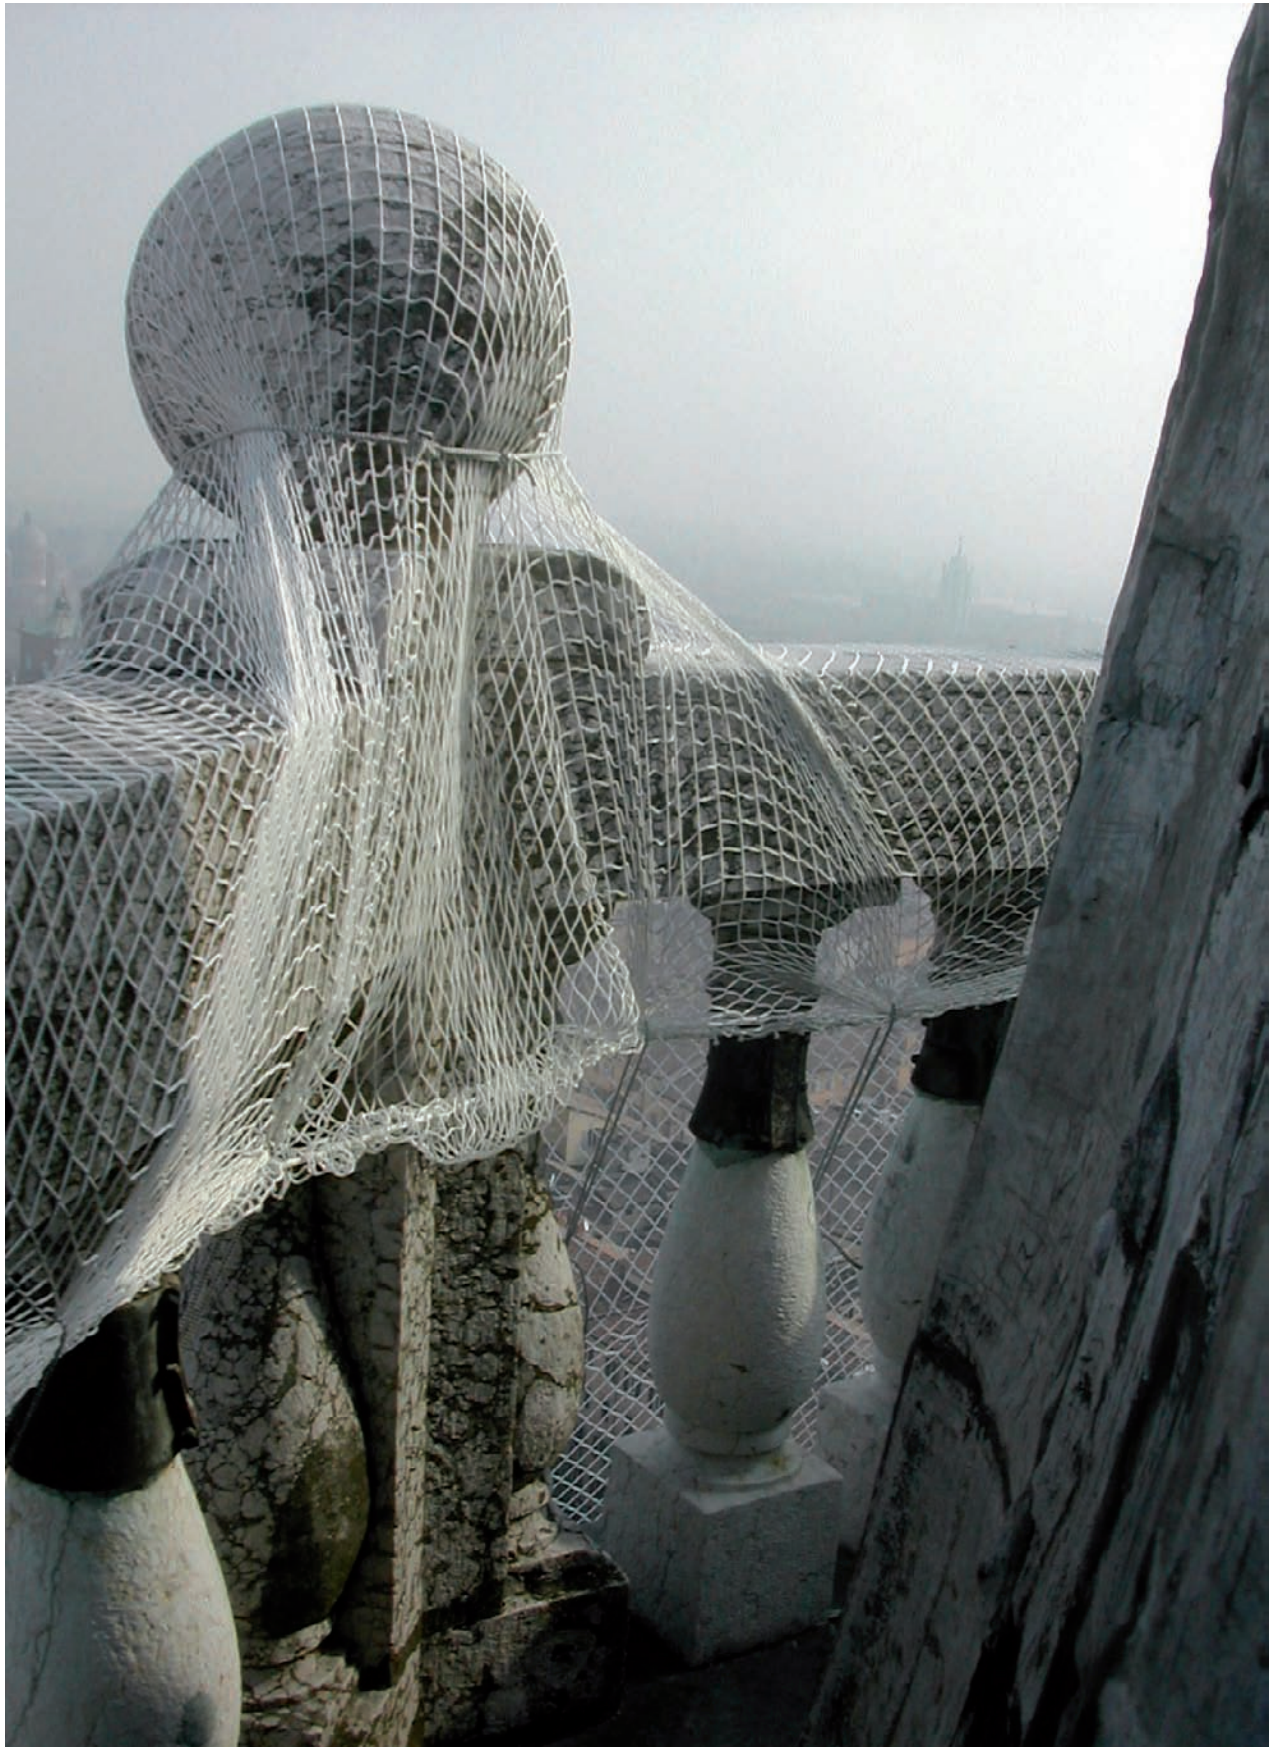
Fig. 4a

Fig. 4a, 4b Particolari della guglia: la balconata superiore è ingabbiata in una rete dal 2006. Detail of the spire, the upper balcony has been closed off with wire mesh since 2006.

Nel tempo è stato aggiustato in vario modo e presenta fessure in più punti. Il problema delle infiltrazioni d'acqua continua a essere presente, i muri interni alla cuspide sono bagnati, gli intonaci si staccano e sono pieni di inflorescenze saline.

Non sarà rimossa la porzione in buono stato, sulla quale saranno solo verificate le connessioni e trattate la superficie con una emulsione impermeabilizzante. Questa balconata è ingabbiata dal 2006 con una rete di protezione (fig. 4), poiché tutte le parti in pietra che la compongono non sono più solidali tra loro per la presenza di numerose fratture. Tutti gli elementi saranno smontati, puliti, consolidati e rimontati, riducendo al minimo le sostituzioni. Con la completa rimozione della balastra sarà possibile sostituire il pavimento in piombo, anch'esso fessurato in più punti e oggetto di ripetuti interventi di riparazione.

The lower band of lead will be replaced for a height of two meters using the exactly the same material as the original, which will be produced especially for this project. The portion which is in good condition will not be removed, but the connections will all be controlled and the surfaces will be treated with waterproofing emulsion. This balcony has been closed since 2006 with protective wire (Fig. 4) mesh because the stone elements which make up the balcony are no longer attached to each other due to numerous fractures. All these elements will be disassembled, cleaned, consolidated and re-assembled, reducing any replacement work to a minimum.

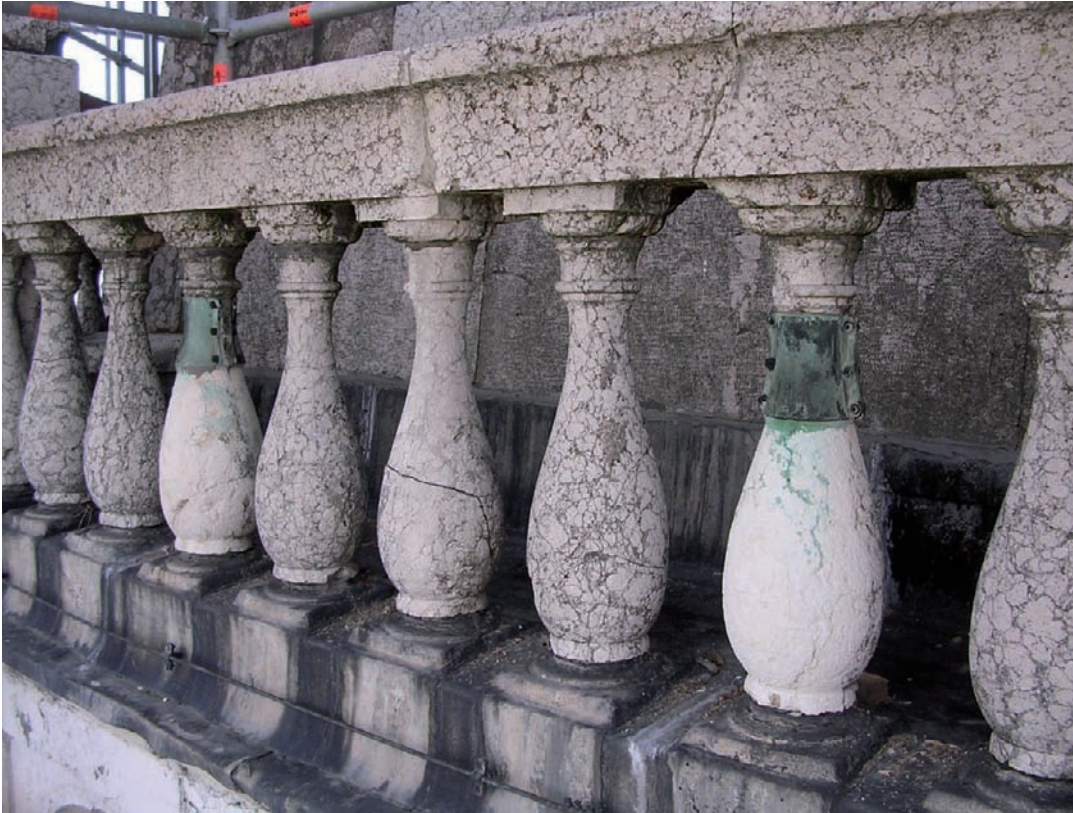
Fig. 7 Particolare del lato est della balconata posta a 60 m d'altezza.
Detail of the East side of the balcony set at a height of 60 meters.

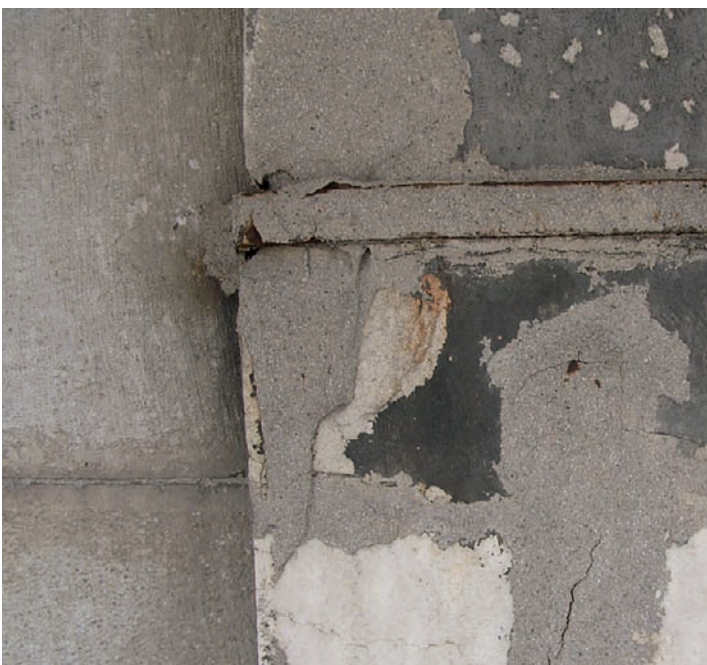
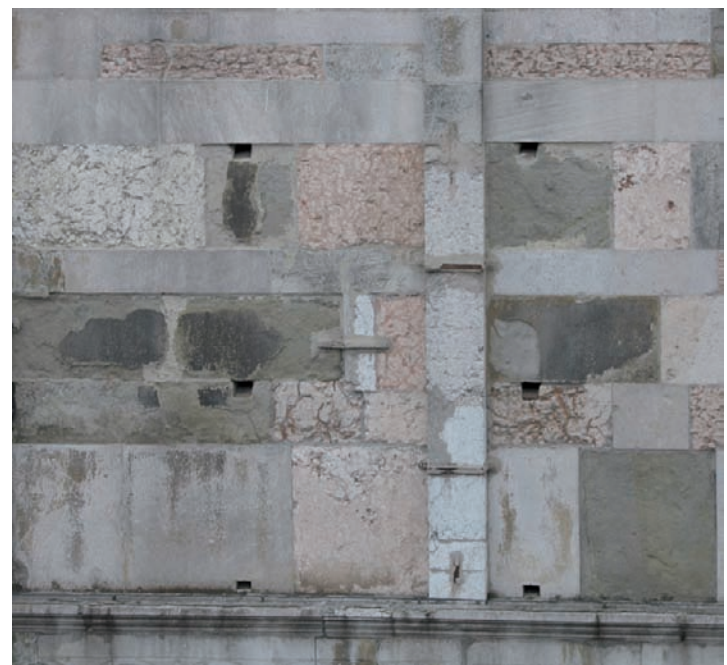
The epoxy resins used in the restoration work during the 1970's are spread over almost every level but above all in the square sectioned part, where most of the stone blocks are affected. They will be removed wherever necessary, using pads soaked in a low toxic solvent mixture, according to the tests results obtained. All sealing work which is still efficient will be left in place on the more resistant blocks in good condition. The resin has broken away from the metal elements because of rust.

Fig. 8a e 8b Particolare che mostra l'utilizzo diffuso delle resine.
Detail that shows the widespread use of resins.

This will be removed completely and the metal will be treated or removed in places where it is no longer functional (Fig. 8).

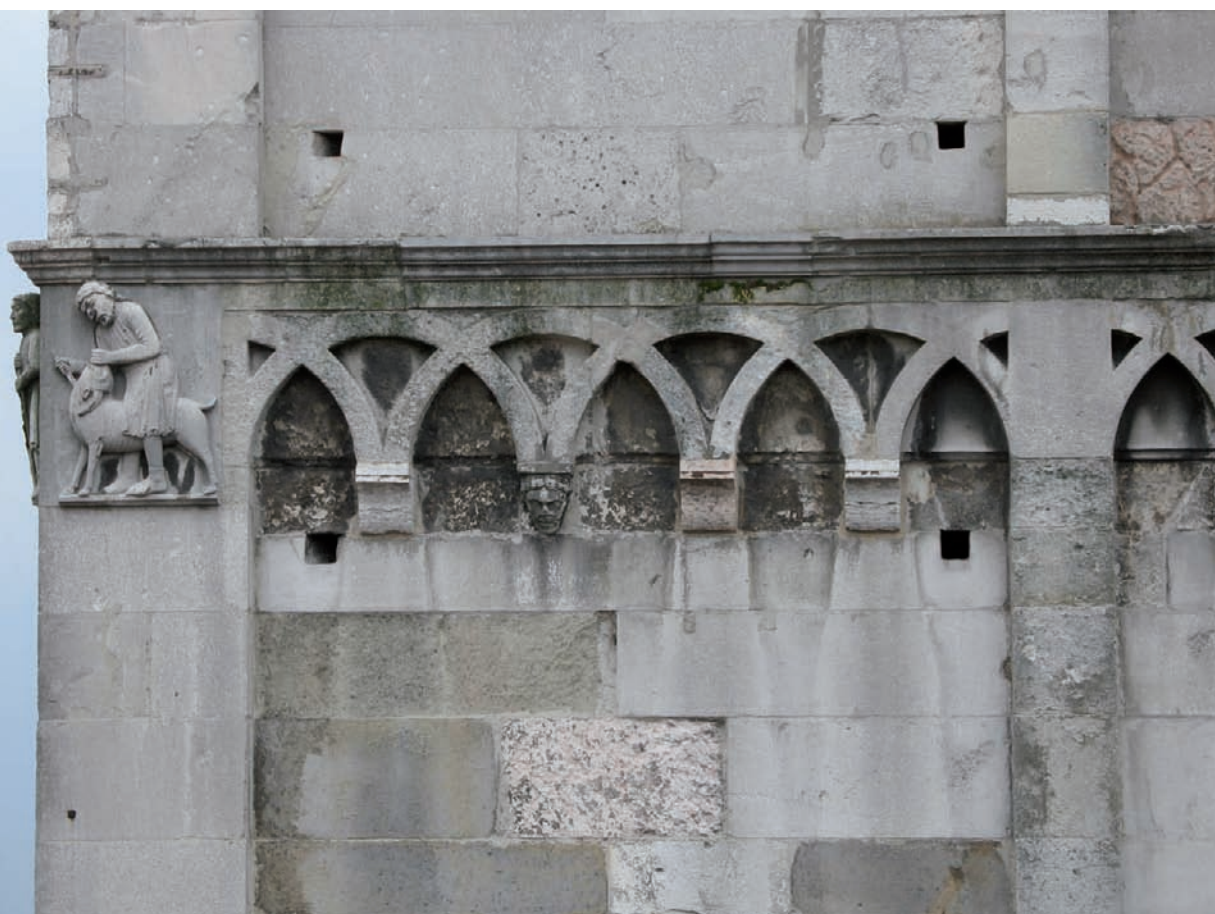
Fig. 9 Particolare della cornice del terzo piano, lato ovest. Detail of the cornice on the third level, west side.

In alcuni casi la resina copre una precedente stuccatura a cemento, non visibile dall'esterno: quelle ben aderenti non saranno rimosse per evitare inutili distacchi di pietra. I piani della torre sono segnati da cinque cornici con archetti pensili di diversa forma, con protomi che le ornano (fig. 9). Nelle cornici dei primi tre piani sono presenti anche sculture angolari, di dimensione degradante man mano che si scende. Il loro degrado è molto differente a seconda del materiale di cui sono realizzate, si nota infatti che tutte quelle in pietra di Aurisina sono ben conservate e sono ancora visibili numerosi dettagli. Al contrario quelle in pietra di Vicenza hanno perso buona parte dei particolari che le ornavano. Il loro restauro sarà realizzato in modo poco invasivo, mantenendo le patine dei trattamenti protettivi che sono visibili prevalentemente sulle parti prossime allo spigolo sud-est della torre, meno dilavato dalle piogge (fig. 10). Le numerose fratture passanti saranno nuovamente ricucite e sigillate, così come quelle negli spigoli delle lesene. Per prevenire la formazione di nuovi distacchi si propone di allargare le fughe tra i conci e riempirle con malte a elevata elasticità, in grado di assorbire le tensioni sugli spigoli. Gli studi sugli aspetti che riguardano la stabilità delle diverse parti della torre non sono ancora conclusi, ma non è escluso che si rendano necessari alcuni interventi localizzati nei punti più deboli.
